# 長崎西部地区藻場礁設置工事第3回追跡調査

報 告 書

(記録写真集)

平成 24 年 5 月

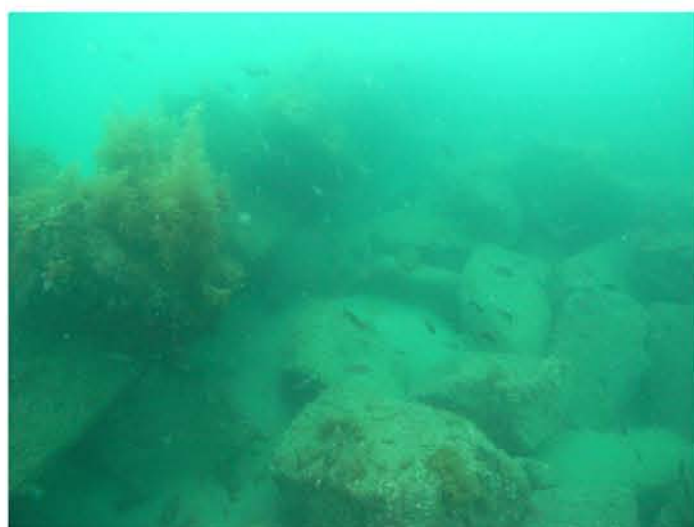
A\_01.JPG

| 図版No. | 写真No. | 写 真 説 明 | 図版No. | 写真No. | 写 真 説 明 |
|---|---|---|---|---|---|
| 図版1 | A 01 | 施設北側 異型ブロック内側投石部 スズメダイ、マジリモク類等 | | B 14 | 投石部 アジ類、ネンブツダイ |

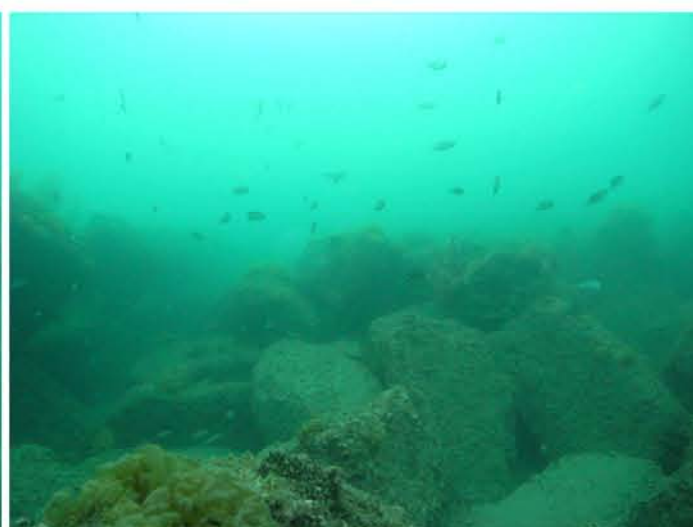
A\_02.JPG

| 図版No. | 写真No. | 写 真 説 明 | 図版No. | 写真No. | 写 真 説 明 |
|---|---|---|---|---|---|
| | A 02 | 施設北側 投石部 スズメダイ等 | | B 15 | 投石部 アジ類 調査状況 |

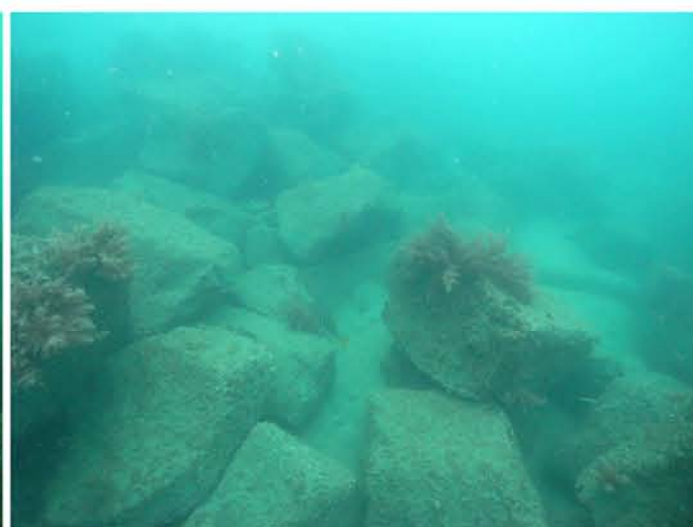
A\_03.JPG

| 図版No. | 写真No. | 写 真 説 明 | 図版No. | 写真No. | 写 真 説 明 |
|---|---|---|---|---|---|
| | A 03 | 施設北側 投石部 タカノハダイ、カギケノリ等 | | B 16 | 藻場礁B1 ロープかかり |

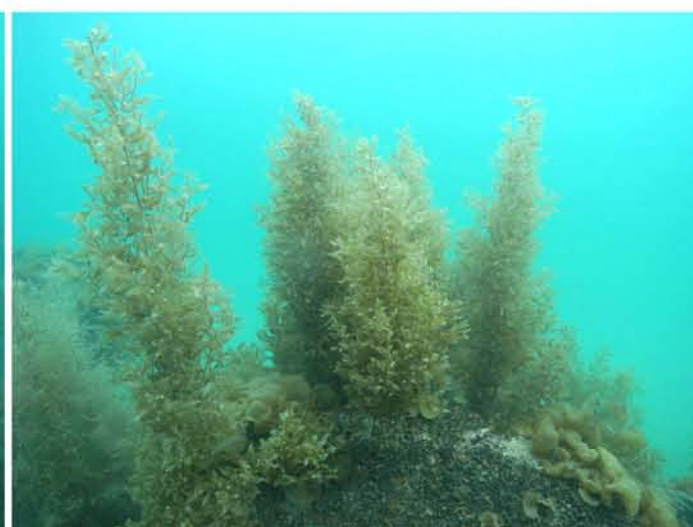
A\_04.JPG

| 図版No. | 写真No. | 写 真 説 明 | 図版No. | 写真No. | 写 真 説 明 |
|---|---|---|---|---|---|
| | A 04 | 施設北側 投石部 マジリモク類等 | | B 17 | 投石部 アカモク等 |

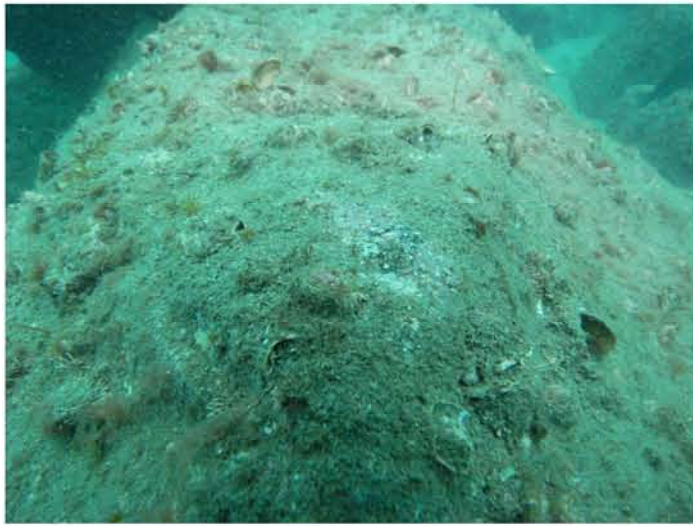
A\_25.JPG

両施設共に、藻場増殖礁は正常な状態で設置されており、上面の保護ネットについても損壊などは認められなかった。投石については、下段の石面で部分的に砂が被っている状況が観察されたものの、全体的にみると、機能低下につながる様な埋没、洗掘はほとんど認められなかった。異型ブロックについても、埋没、洗掘、移動などは認められなかった。この様に施設の設置状況は良好であり、前回に比べても大きな変化は認められなかった。

| 図版No. | 写真No. | 写 真 説 明 | 図版No. | 写真No. | 写 真 説 明 |
|---|---|---|---|---|---|
| | A 25 | 投石部 堆砂状況 (薄く被覆、2mm以下) | | B 38 | 投石部 アカモク等 |

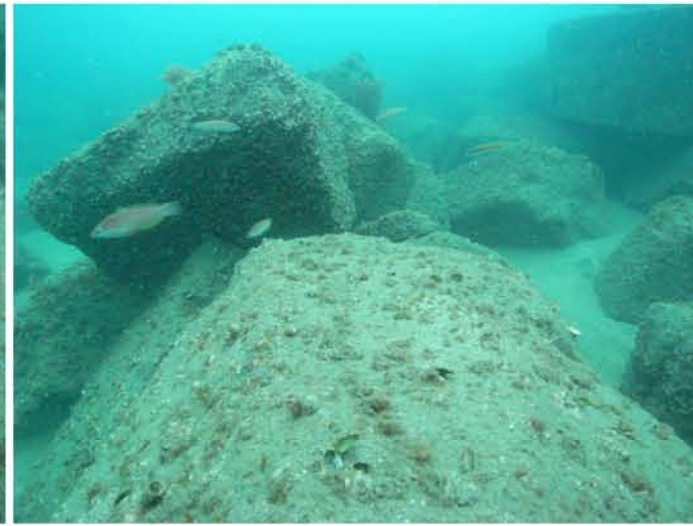
A\_26.JPG

| 図版No. | 写真No. | 写 真 説 明 | 図版No. | 写真No. | 写 真 説 明 |
|---|---|---|---|---|---|
| | A 26 | 投石部 ホシササノハベラ、キュウセン等 | | B 39 | 投石部 ウミトラノオ |

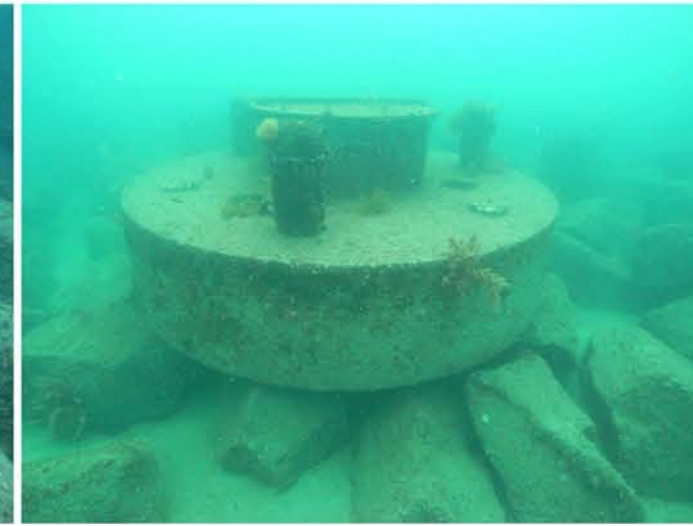
A\_27.JPG

| 図版No. | 写真No. | 写 真 説 明 | 図版No. | 写真No. | 写 真 説 明 |
|---|---|---|---|---|---|
| | A 27 | 藻場礁A-4 アミジグサ、カギケノリ等 内部クロメなし | | B 40 | 投石部 アカモク、ウミトラノオ、ワカメ等 |

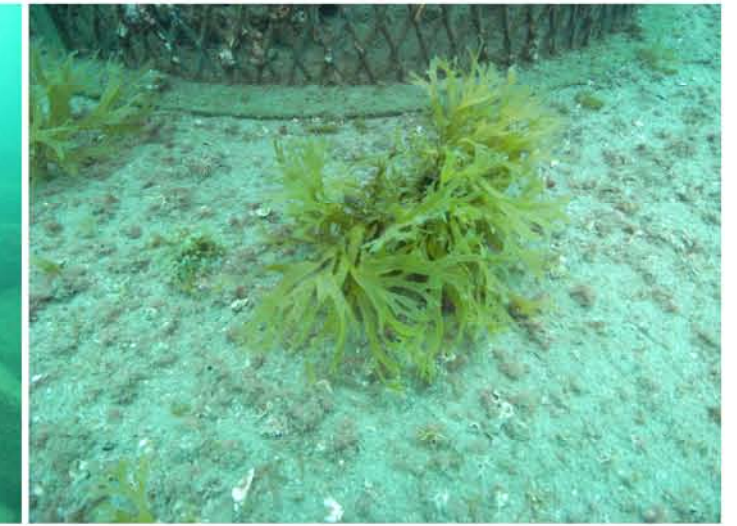
A\_28.JPG

| 図版No. | 写真No. | 写 真 説 明 | 図版No. | 写真No. | 写 真 説 明 |
|---|---|---|---|---|---|
| | A 28 | 藻場礁A-4 礁上面 アミジグサ | | B 41 | 投石部 マダイ |

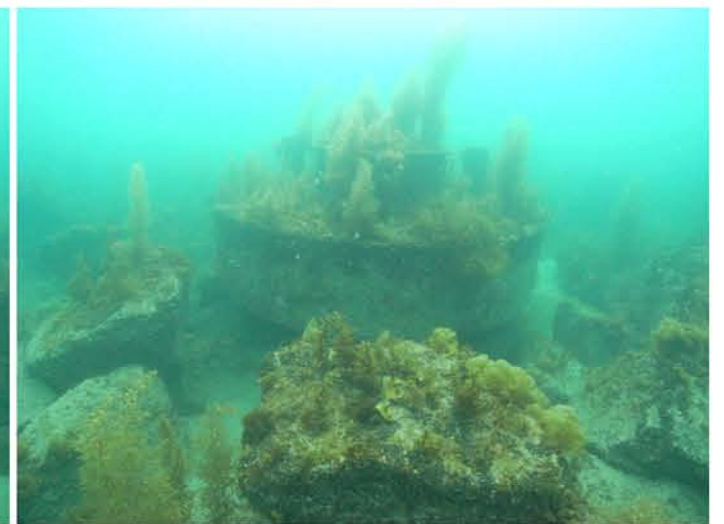
A\_48.JPG

| 図版No. | 写真No. | 写 真 説 明 | 図版No. | 写真No. | 写 真 説 明 |
|---|---|---|---|---|---|
| | A 48 | 藻場礁A-7 ヤツマタモク、マジリモク類等 内部にクロメが着生 | | B 61 | 投石部 アカモク、マジリモク等 |

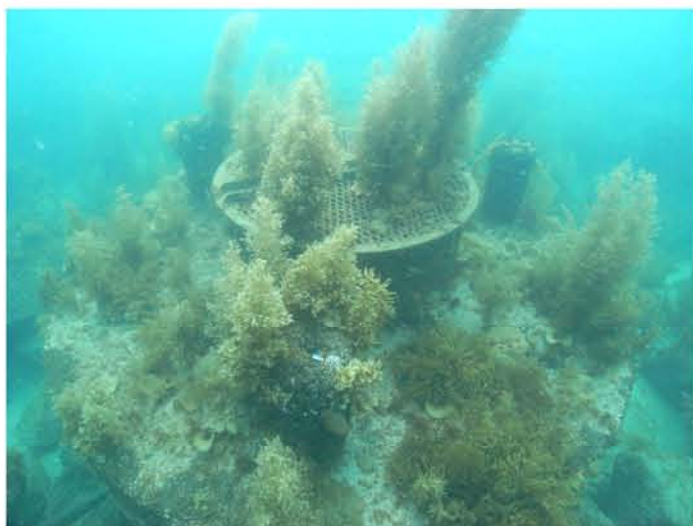
A\_49.JPG

| 図版No. | 写真No. | 写 真 説 明 | 図版No. | 写真No. | 写 真 説 明 |
|---|---|---|---|---|---|
| | A 49 | 藻場礁A-7 礁上面 マメタワラ、ヤツマタモク、マジリモク類等 着生量が多い | | B 62 | 藻場礁B8 マジリモク、フクロノリ等 |

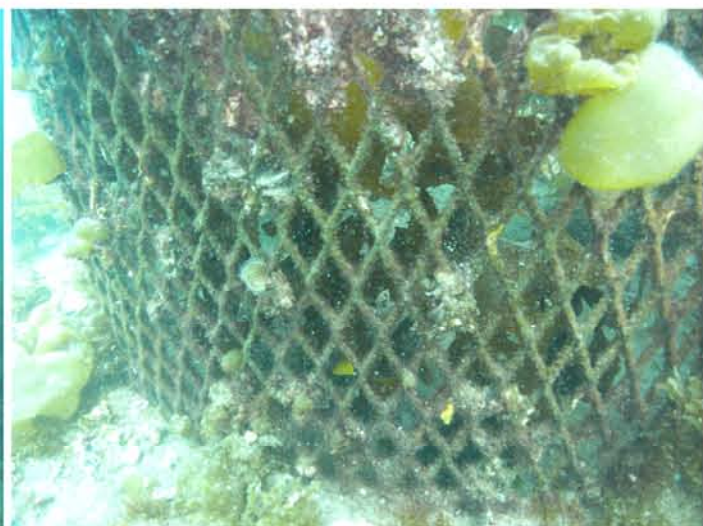
A\_50.JPG

| 図版No. | 写真No. | 写 真 説 明 | 図版No. | 写真No. | 写 真 説 明 |
|---|---|---|---|---|---|
| | A 50 | 藻場礁A-7 保護網側面 内部にクロメ | | B 63 | 投石部 ネンブツダイ、アジ類が混在 |

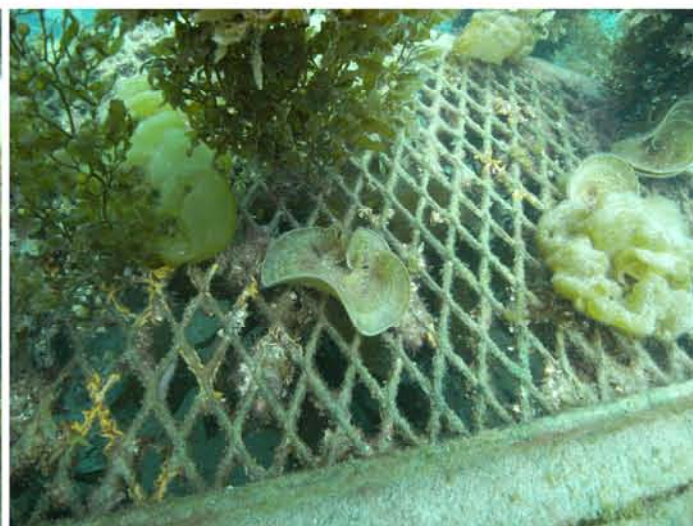
A\_51.JPG

| 図版No. | 写真No. | 写 真 説 明 | 図版No. | 写真No. | 写 真 説 明 |
|---|---|---|---|---|---|
| | A 51 | 藻場礁A-7 保護網上面 マジリモク類、ウミウチワ、フクロノリ等 | | B 64 | 投石部 ネンブツダイ、アジ類が混在 |

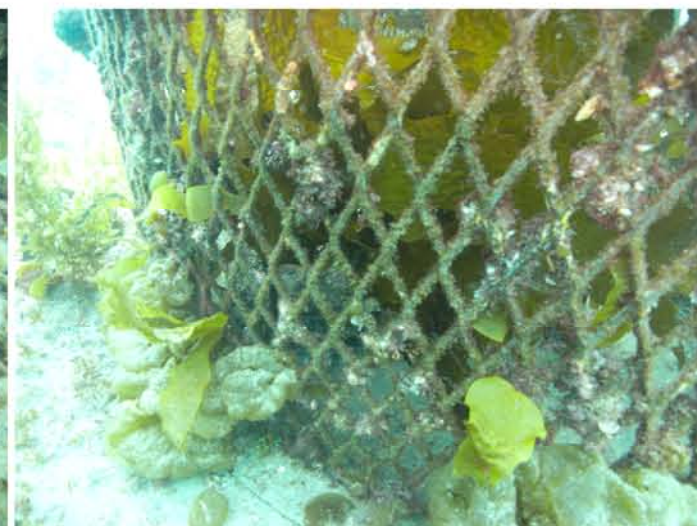
A\_52.JPG

| 図版No. | 写真No. | 写 真 説 明 | 図版No. | 写真No. | 写 真 説 明 |
|---|---|---|---|---|---|
| | A 52 | 藻場礁A-7 保護網側面 網にクロメ幼体が着生 | | B 65 | 投石部 ネンブツダイ、アジ類が混在 |

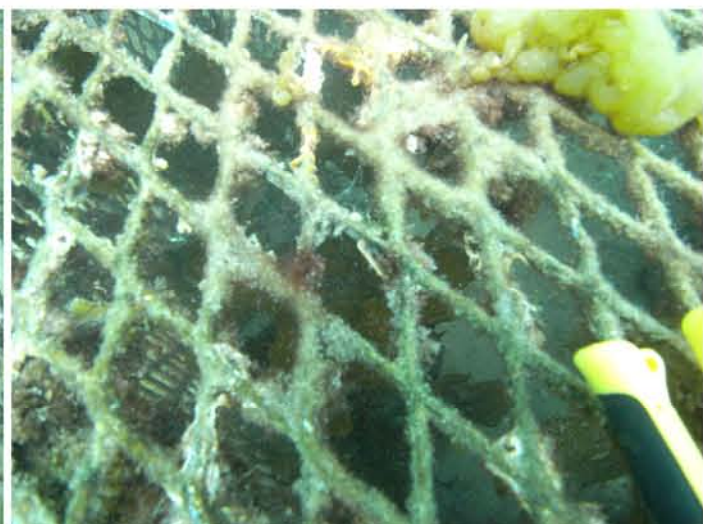
A\_54.JPG

| 図版No. | 写真No. | 写 真 説 明 | 図版No. | 写真No. | 写 真 説 明 |
|---|---|---|---|---|---|
| | A 54 | 藻場礁A-7 保護網上面 内部にクロメ | | B 67 | 投石部 ワカメ等 |
