長崎西部地区藻場設置工事第5回追跡調査

報告書

平成27年7月

実施機関 株式会社真興産業
調査機関 一般社団法人水産土木建設技術センター長崎支所

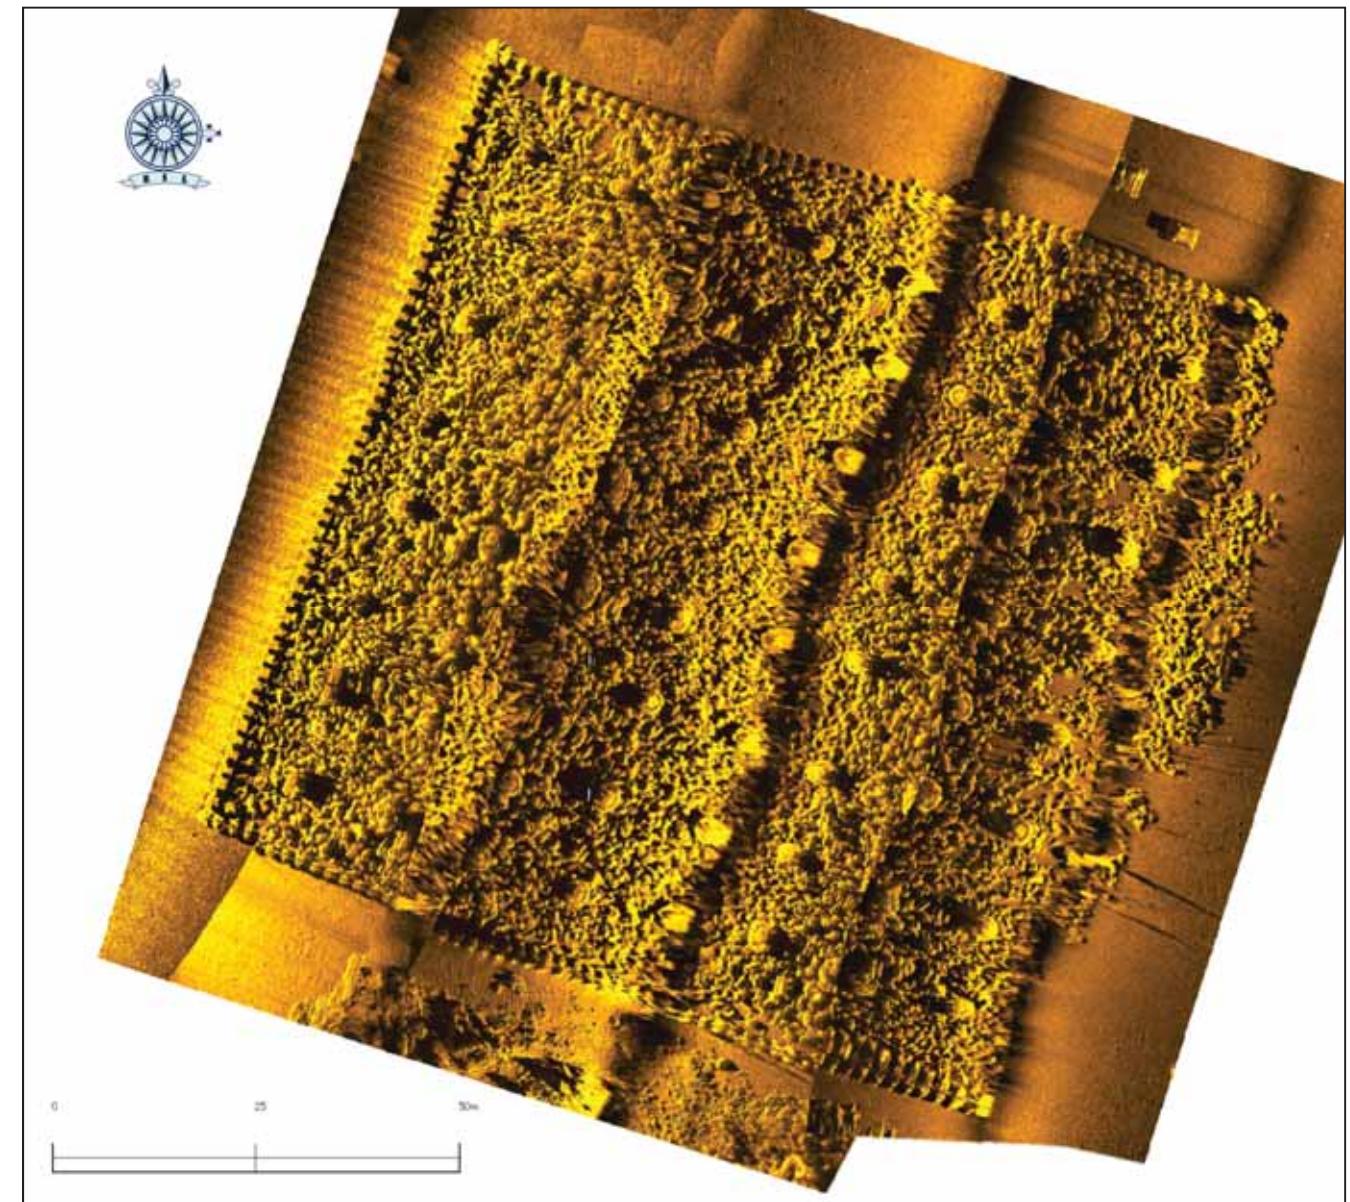
図 4 藻場増殖施設の全体（前回調査記録）

藻場増殖施設の止めを目的として、岸側を除き、三方は“コ”の字形に異型ブロックが並び、その内側にはほぼ一層で石材が敷設され、その上に藻場増殖礁が約 10～14m 間隔で 8 個×8 列設置されていることが確認された。藻場増殖礁および異型ブロックの移動、転倒などはみられず、石材は一部で疎らとなって砂地が見える箇所があったが、前回調査記録と比較して大きな変化は認められなかった。

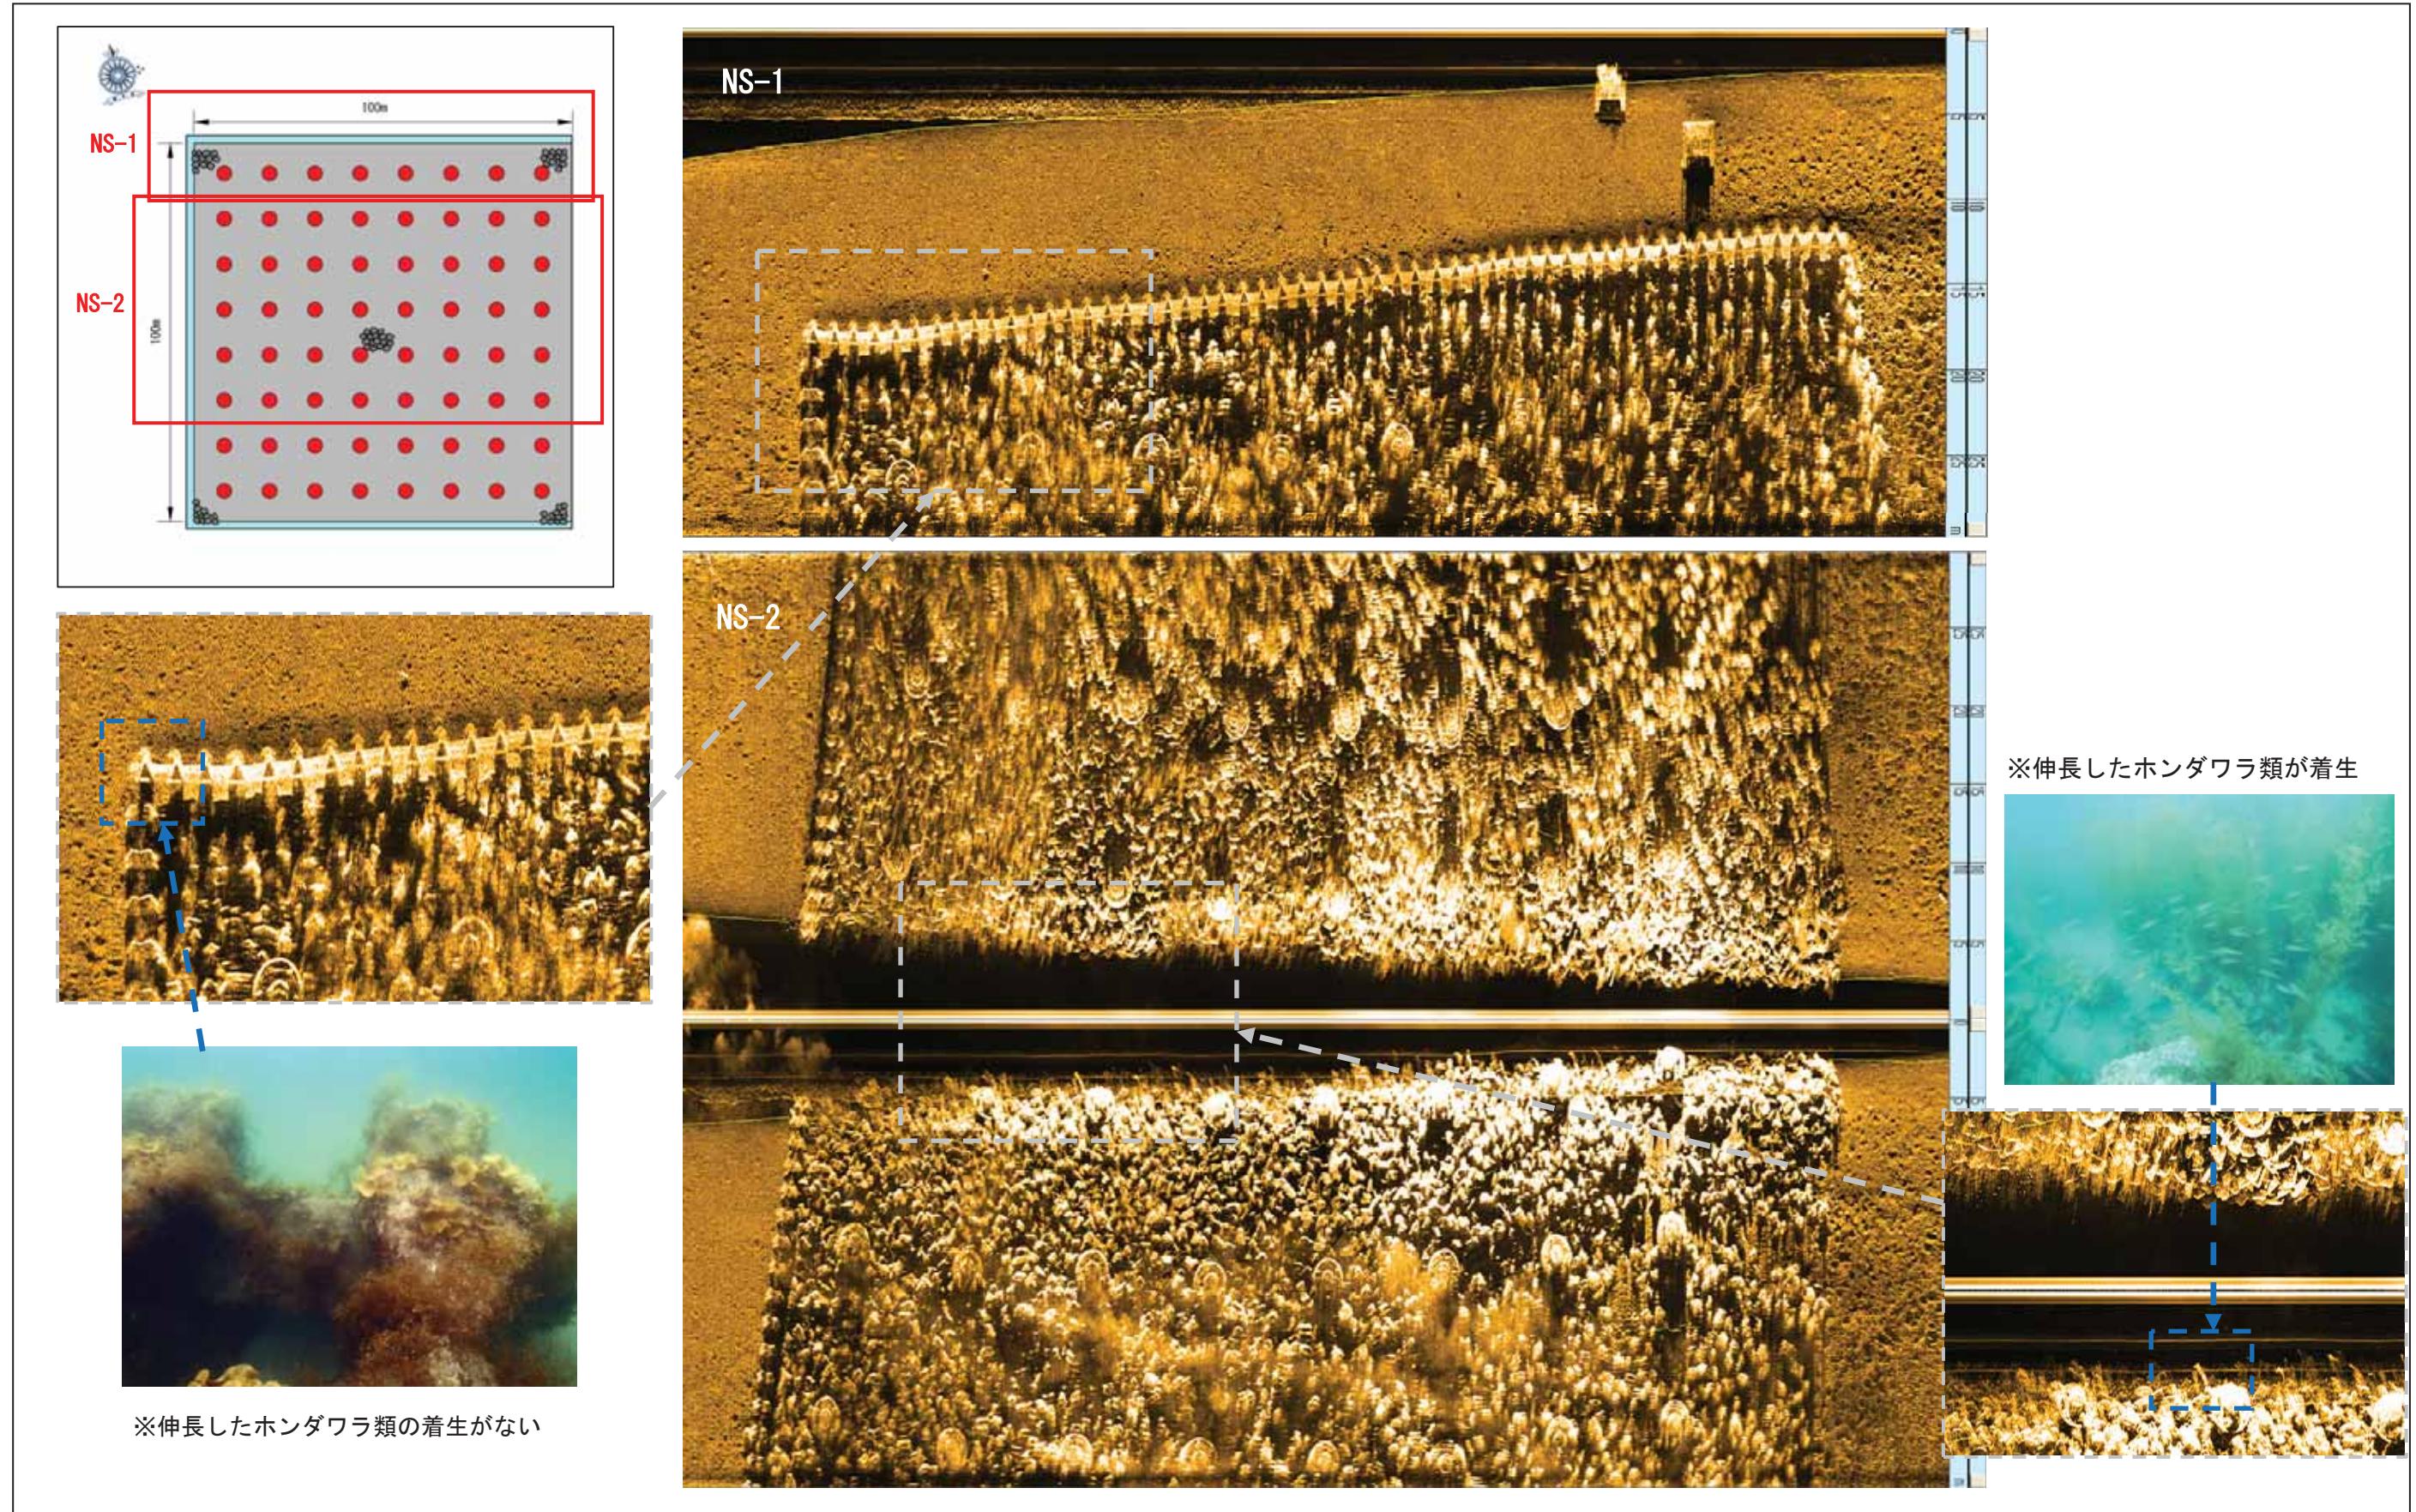
図 5.1 サイドスキャンソナー探査記録

今回の記録では、図 5.1～5.2 のように、藻場増殖施設にホンダワラ群落の分布を示すとみられる雲が懸かったような不明瞭な記録が多くみられ、前回調査よりも海藻の着生が多い状況がうかがわれた。

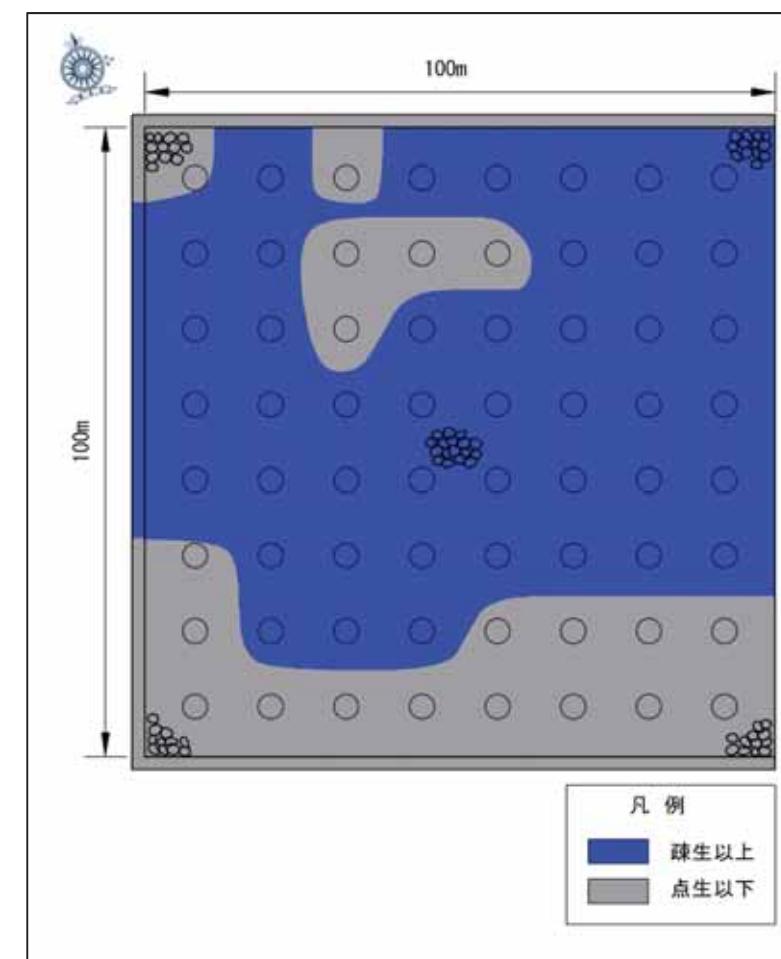
図 6 藻場分布図

このようにして得られた画像をもとに、施設全体の海藻の繁茂状況を概観すると、図 6 に示すように、施設の端部および異型ブロックでは着生量が少なく、中央部から北側に比較的まとまったホンダワラ群落が形成されており、全体的には造成面積の 7 割程度が疎生以上となっていた。

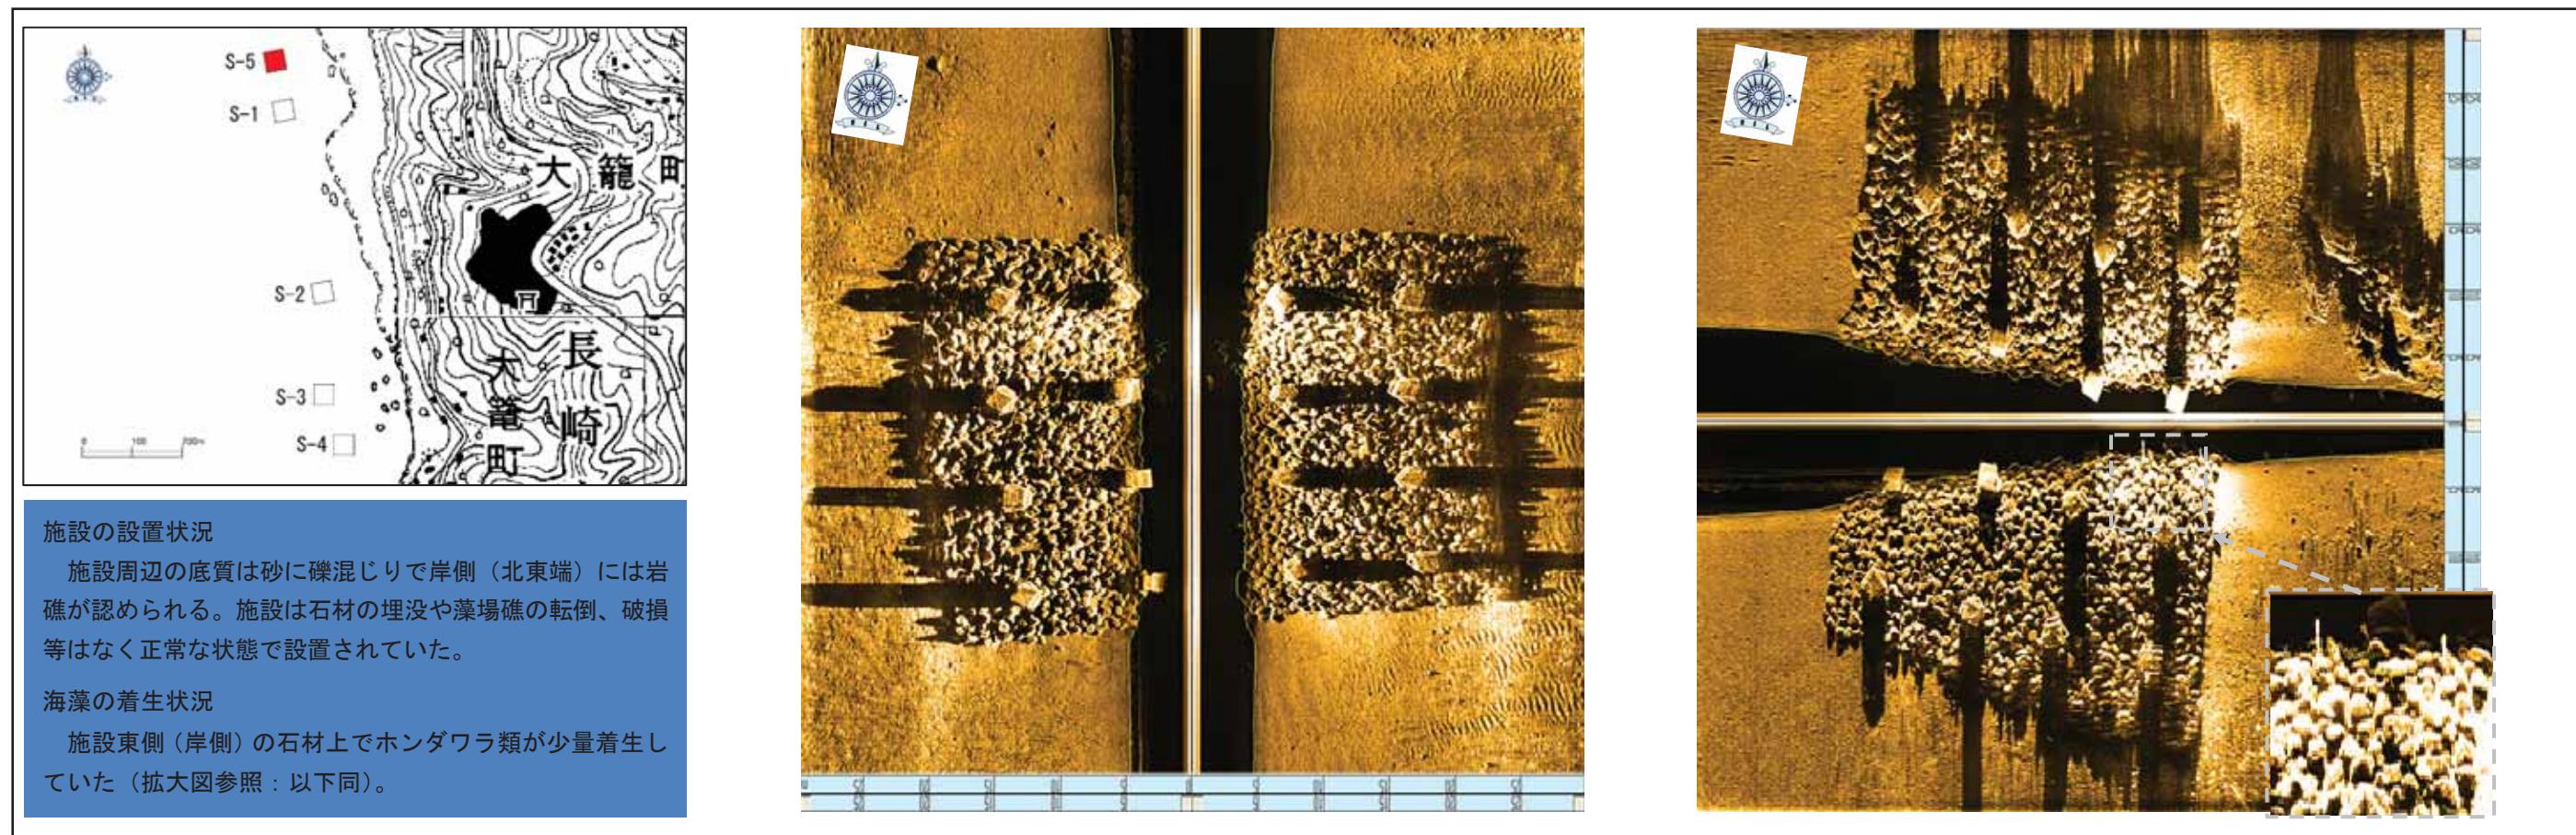
図 8.1 サイドスキャンソナー探査記録 (S-5)

図 8.1~8.3 の探査記録をみると、すべての工区において、石材が $40m \times 40m$ の正方形形状に敷設され、その上に藻場増殖礁が $10m$ 前後の間隔で 4 個×4 列設置されていることが確認され、藻場増殖礁の移動、転倒、食害防止ネットの破損などはみられなかった。

海藻の着生状況は、S-1 工区、S-4 工区で比較的広範囲で着生、S-3 工区、S-5 工区では一部で着生、S-2 工区ではほとんど着生はみられなかった。このうち、着生が多くみられた S-4 工区で潜水調査を実施することとした。

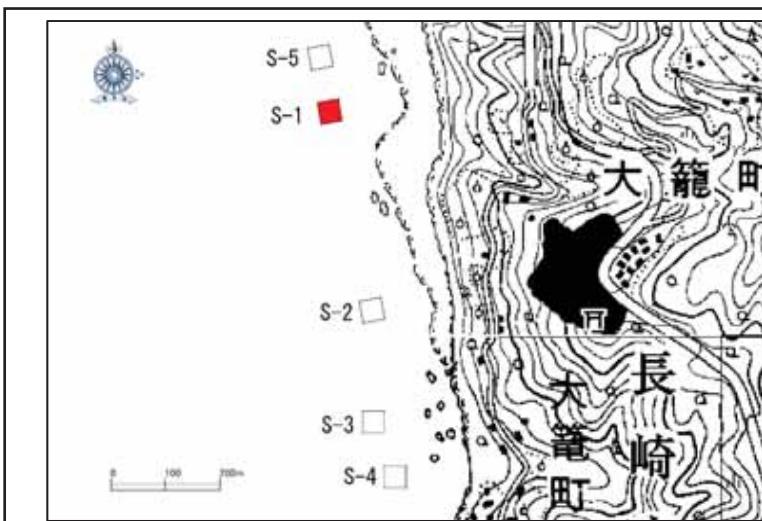
施設周辺の底質は砂に礫混じりで岸側（南東端）には岩礁が認められる。施設は石材の埋没や藻場礁の転倒、破損等はなく正常な状態で設置されていた。

施設内では石材上及び藻場礁で比較的広範囲にホンダワラ類が着生していた。ほかに施設北側の礫上にもホンダワラ類が着生していた。

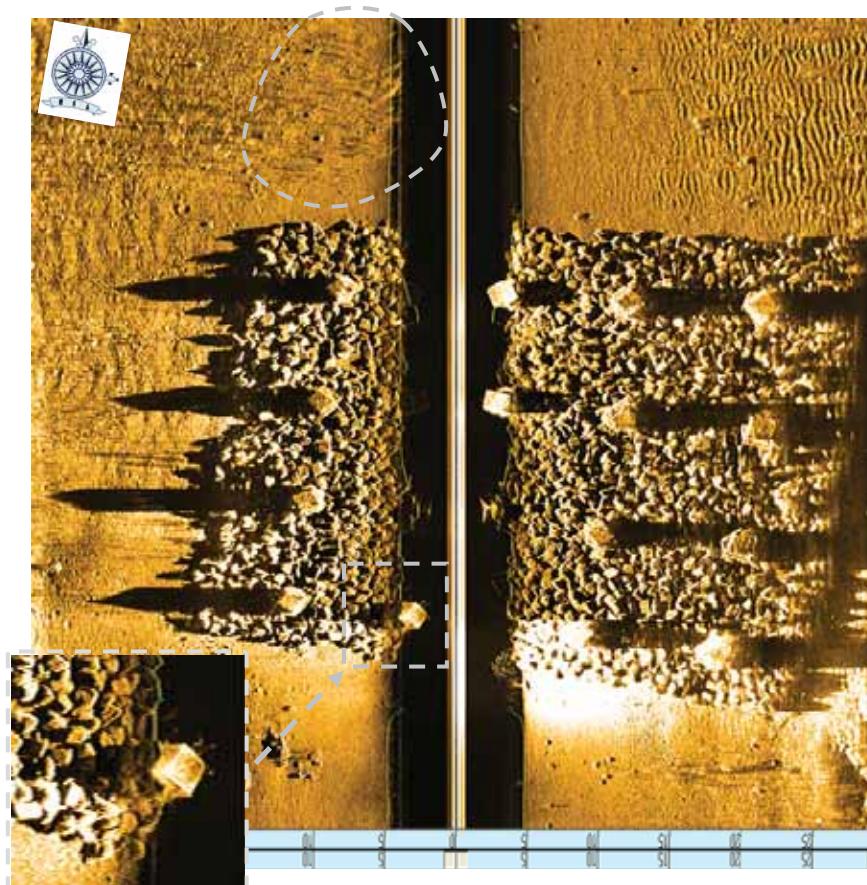
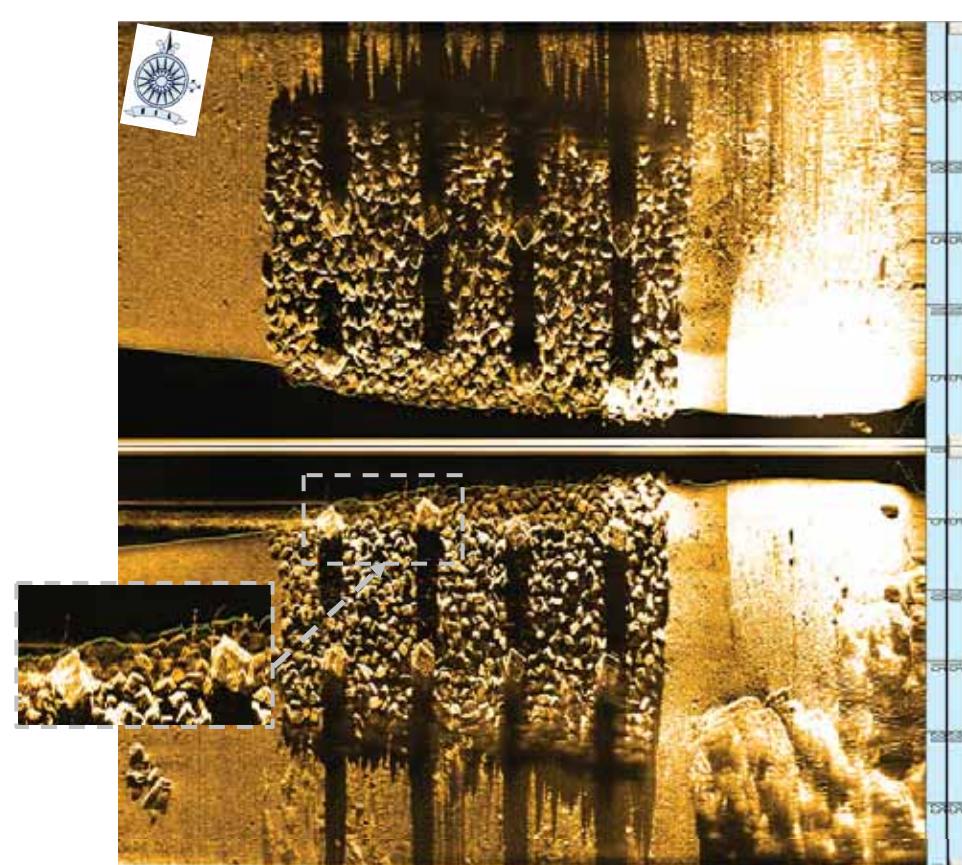
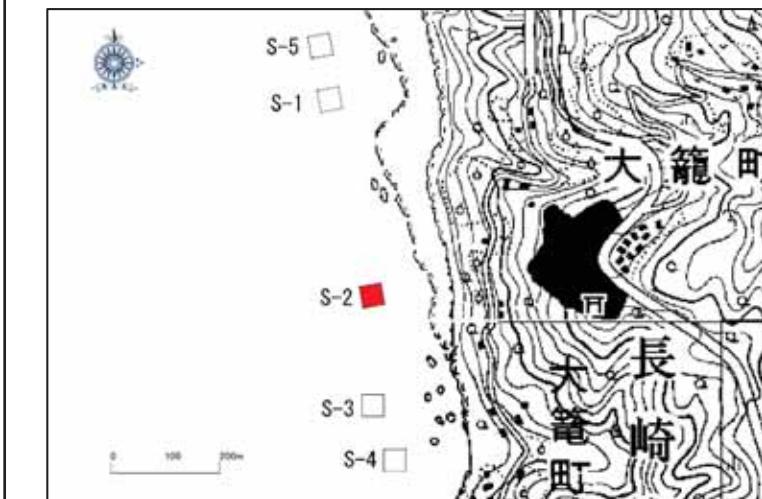
施設周辺の底質は砂に礫混じりで、岸側（北東端）には岩礁が認められる。施設は石材の埋没や藻場礁の転倒等はなく正常な状態で設置されていた。

探査画像では施設内及び周辺域で大型海藻の着生はほとんど確認できなかった。

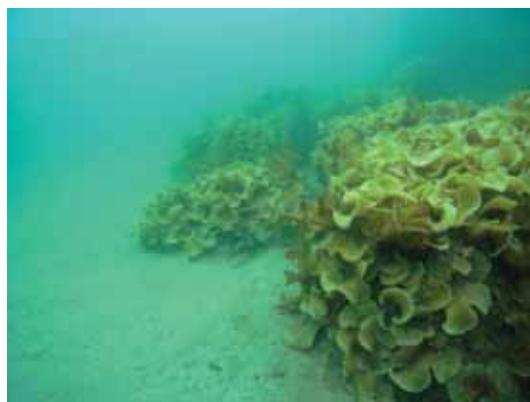
写真 7 設置状況

- ・石材は機能低下につながるような埋没や洗掘はみられなかった。
- ・藻場増殖礁は石材上に設置されており、転倒や移動はなかった。
- ・食害防止ネットの破損はなかった。

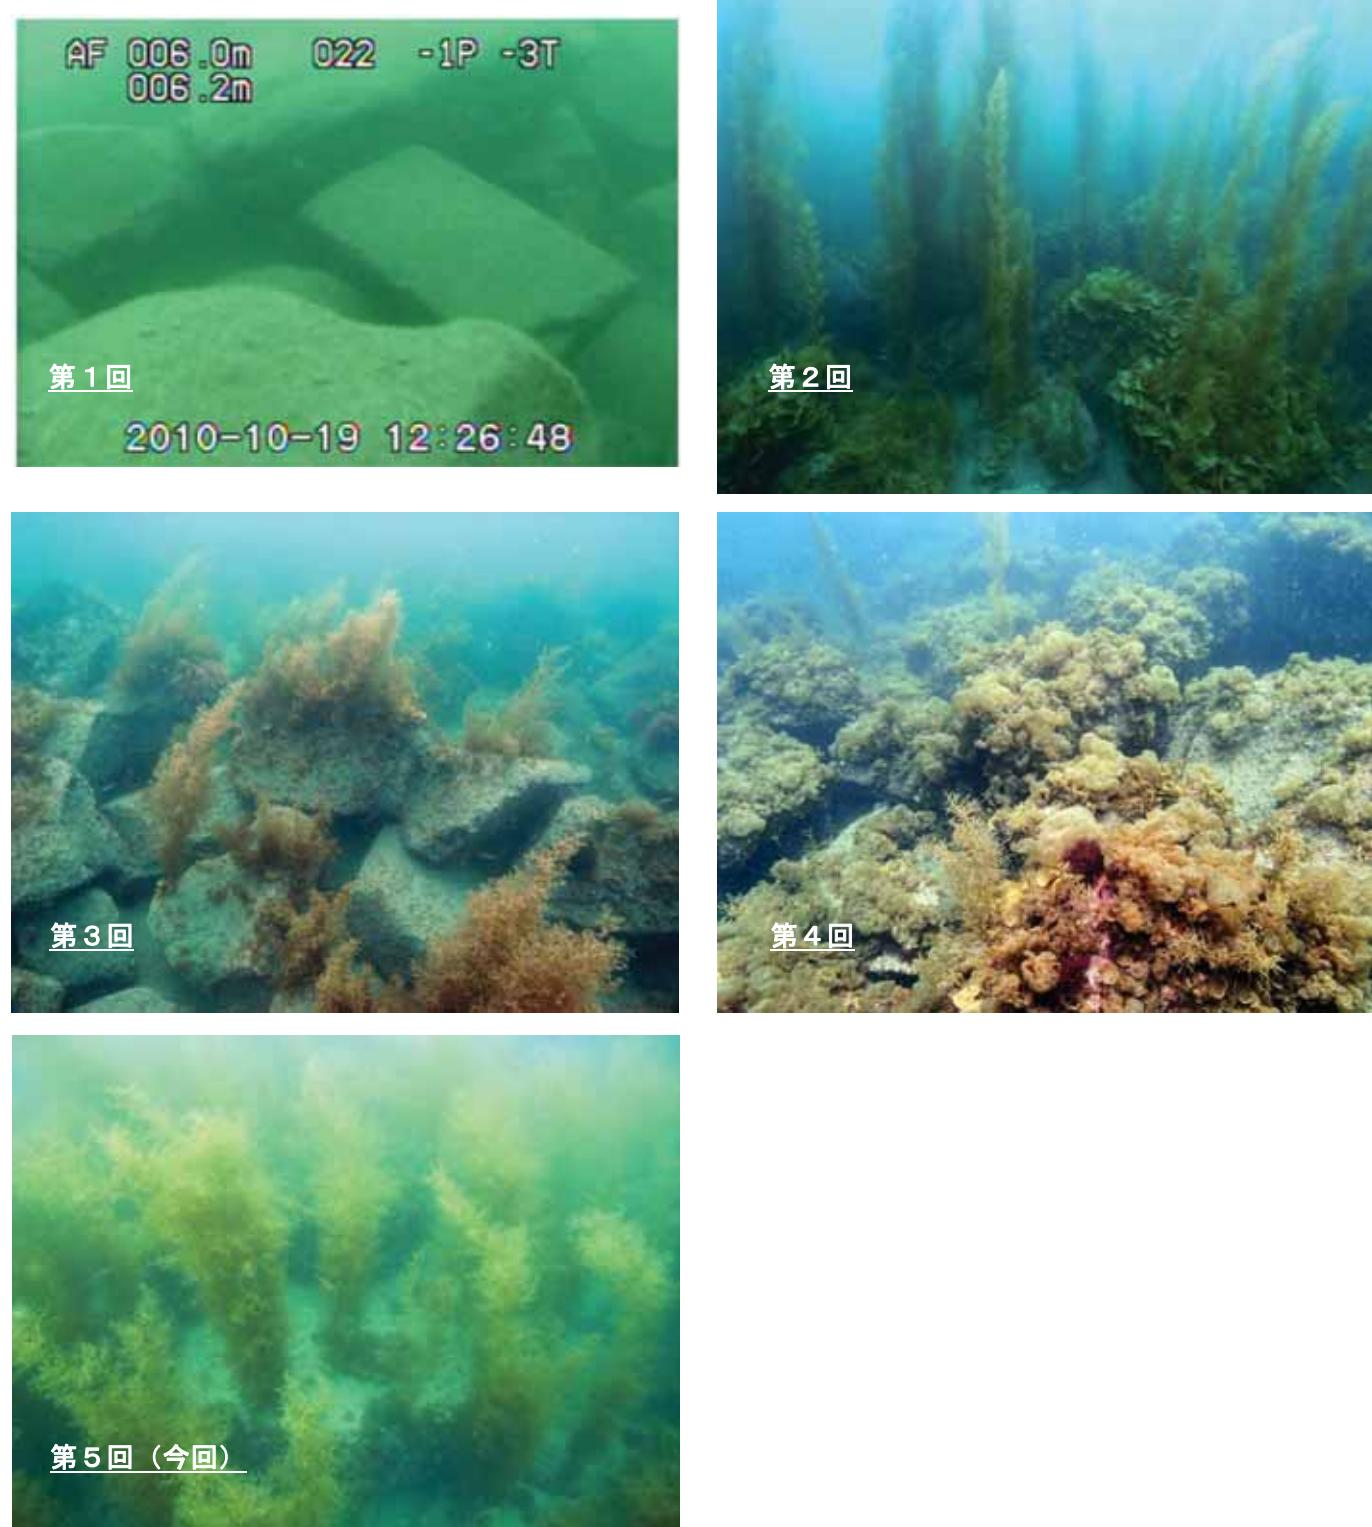
写真12 長崎市藻場増殖施設の経年変化

食害防止ネットの7割程度は付着物に覆われており、内部の様子が確認しづらかったが、観察した藻場増殖礁ではクロメは観察されず、消失したものと推察された。クロメが消失した原因としては、ネットの目詰まりによる光不足、水交換の悪化等が影響しているものと考えられた。

ホンダワラ類は、暖海性ホンダワラ類（キレバモク、マジリモク）が横ばい、多年生のヤツマタモク、マメタワラは増加傾向を示し、ホンダワラ類全体としては点生～密生、サイドスキャンソナー探査によると造成面積の半数程度が疎生以上で着生していた。ヤツマタモク、マメタワラは第4回調査では植食性魚類の食害が顕著にみられたが、今回調査では100cm以上に伸長したものが多くみられ、植食性魚類の食害が例年より少なかったと考えられた。

今回および過去の調査結果より、本海域ではクロメの継続的な生育はできなかつたものの、ホンダワラ類は設置後2年目以降、多年生ホンダワラ類を主体としたガラモ場を形成していることが確認された。また、同じ多年生でも魚類による食害で付着器のみになると回復できないノコギリモクやヨレモクは、今回調査では出現しなかつたため（ヨレモクは第3、4回調査で出現）、これは長崎県の藻場の類型（表8）では、春藻場のC-2と評価される。よって、藻場拡大を図るには、夏季から冬季にかけての多年生ホンダワラ類の保護（植食性魚類の食害防止対策）が重要と考えられた。

食害防止ネット内部の海藻を維持するには設置後3～4年毎に網のメンテナンス(取り換え、付着物の剥ぎ取りなど)が必要と考えられ、食害防止ネットのタイプは異なるが、昨年造成された長崎県増殖場においても同様の対策が望まれる。また、藻場の拡大を図るには、食圧が高い植食性魚類の食害防止対策を並行して行う必要があり、そのためには植食性魚類の生態の把握が課題として挙げられる。

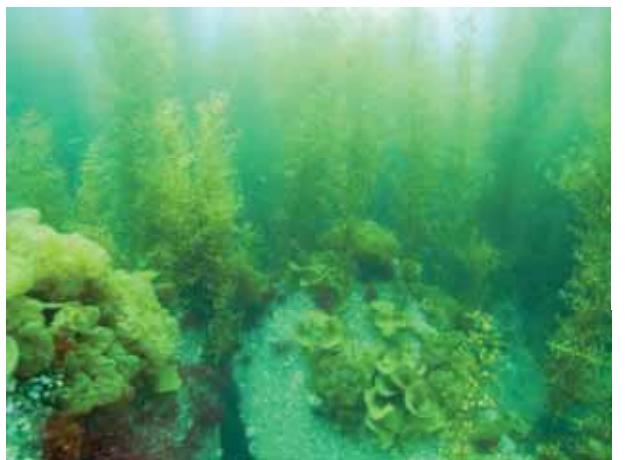
N_1_01 石材北側 ホンダワラ類混生

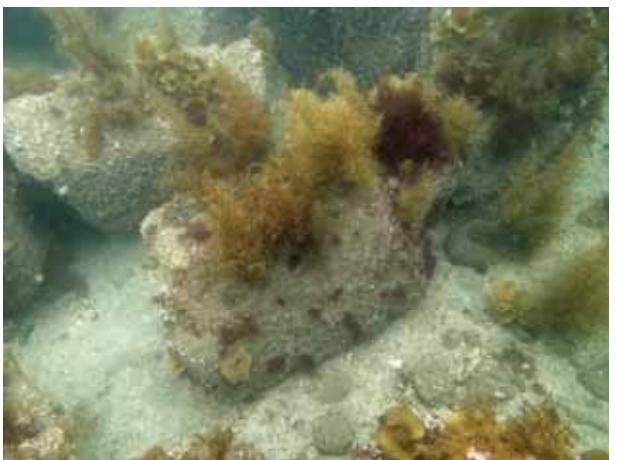
N_1_05 石材-沖側 ホンダワラ類混生

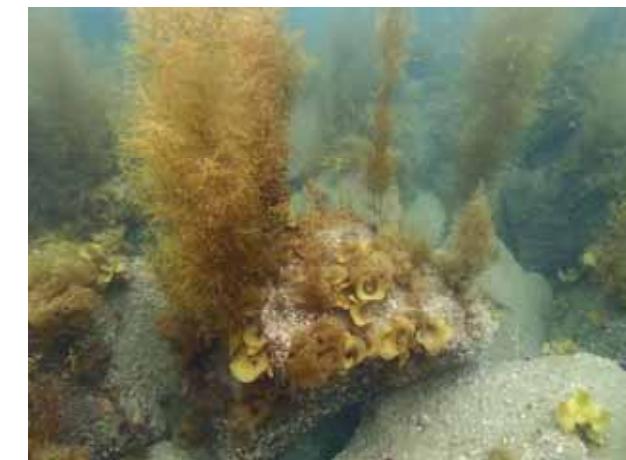
N_1_13 石材-中心部 マメタワラ、アカモク

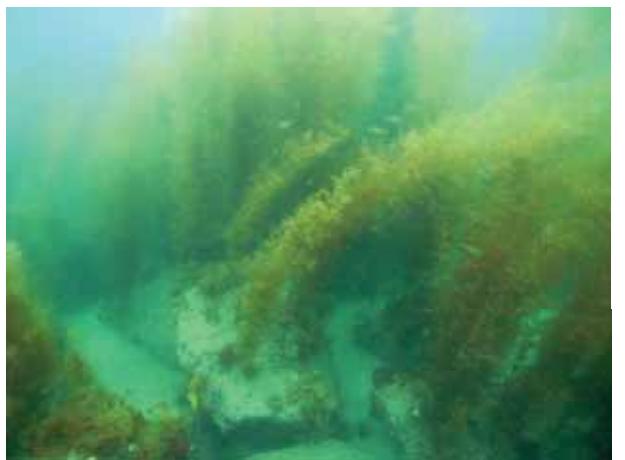
N_1_02 石材-北側 ホンダワラ類混生

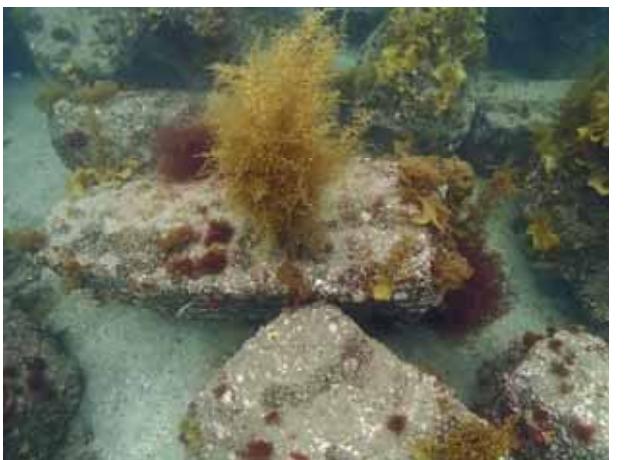
N_1_06 石材-沖側 マメタワラ

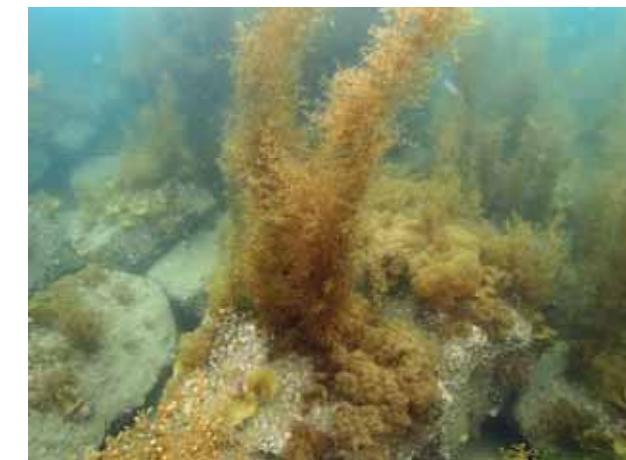
N_1_14 石材-中心部 ホンダワラ類

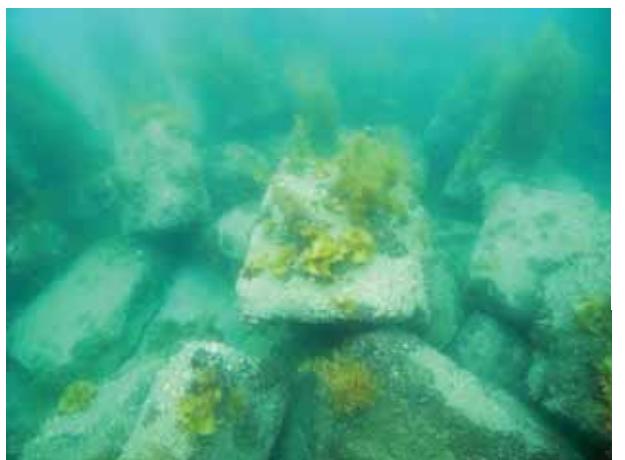
N_1_03 石材-岸側 ホンダワラ類混生

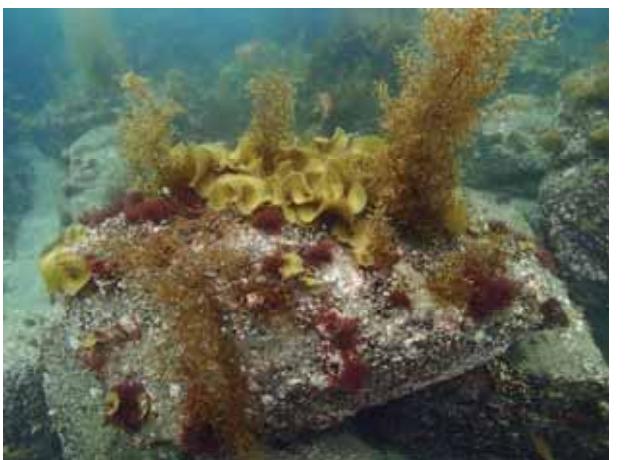
N_1_07 石材-沖側 ホンダワラ類

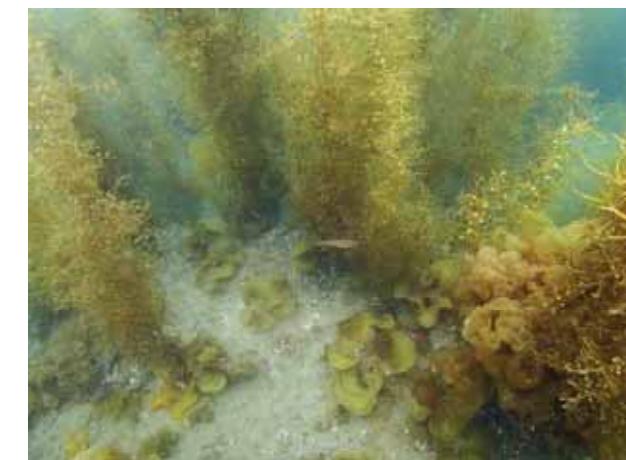
N_1_15 石材-中心部 ホンダワラ類混生

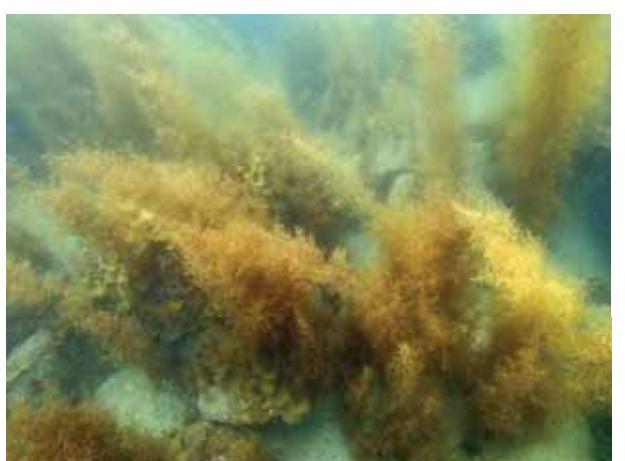
N_1_04 石材-中心部 ホンダワラ類混生

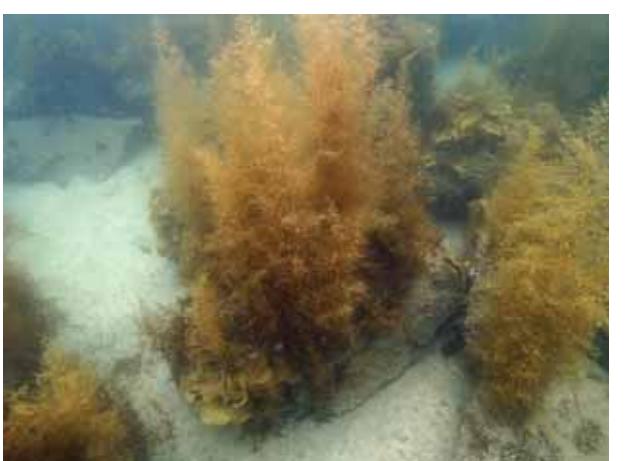
N_1_08 石材-南側 マメタワラ

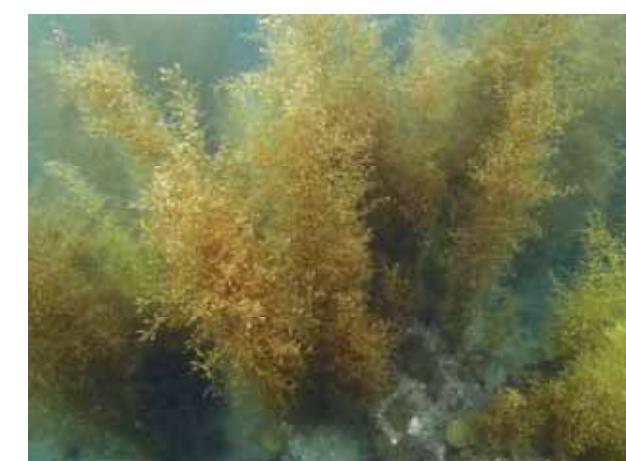
N_1_16 石材-中心部 ホンダワラ類混生

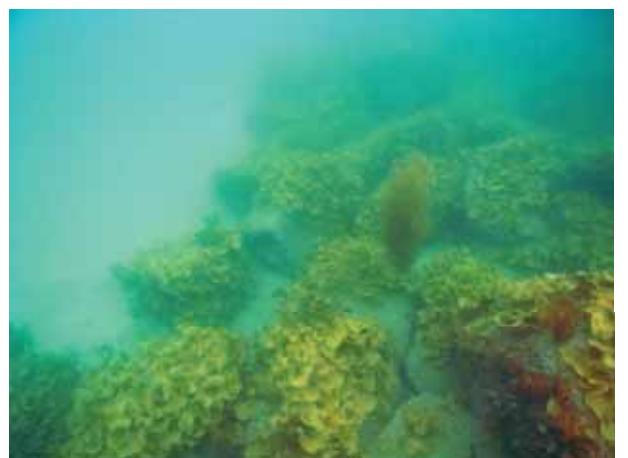
S_5_01 石材北東側 ホンダワラ類極点生

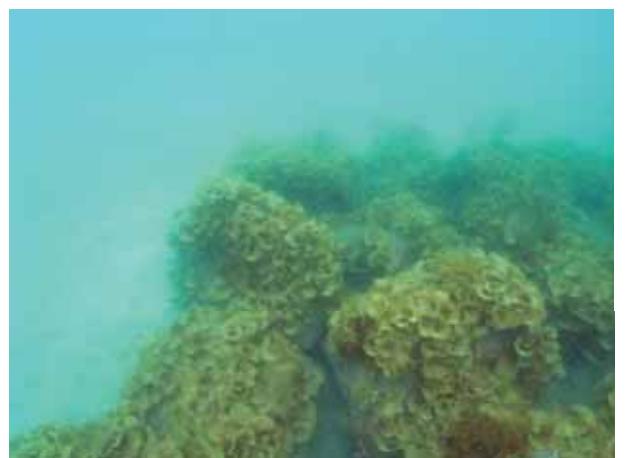
S_5_02 石材-南西側 ウミウチワ濃生

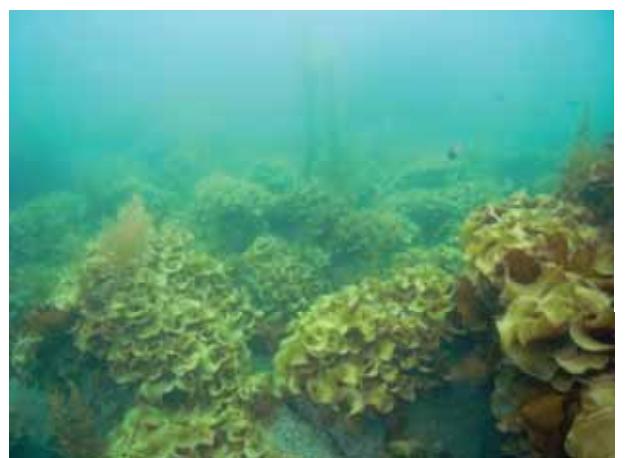
S_5_03 石材-中心部 ホンダワラ類極点生

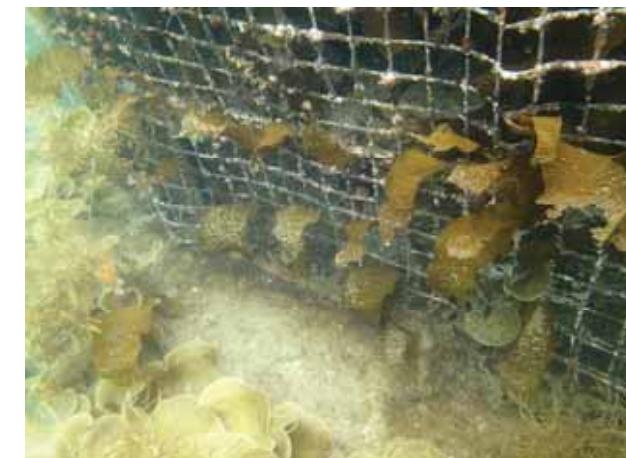
S_5_29 保護網に着生したクロメ幼体

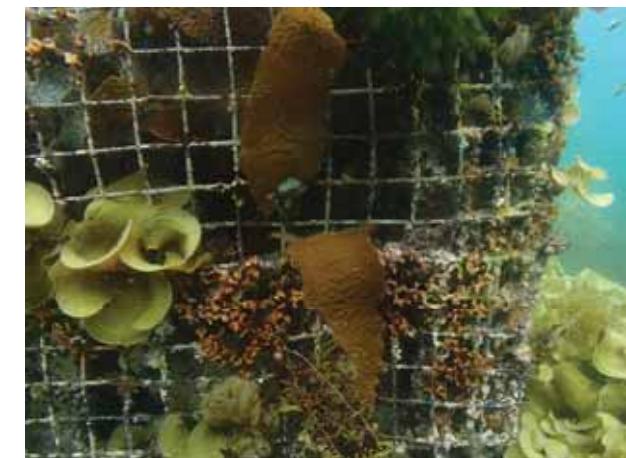
S_5_30 保護網に着生したクロメ幼体
