# 長崎西部地区藻場礁設置工事第3回追跡調査

報 告 書

(記録写真集)

平成 24 年 5 月

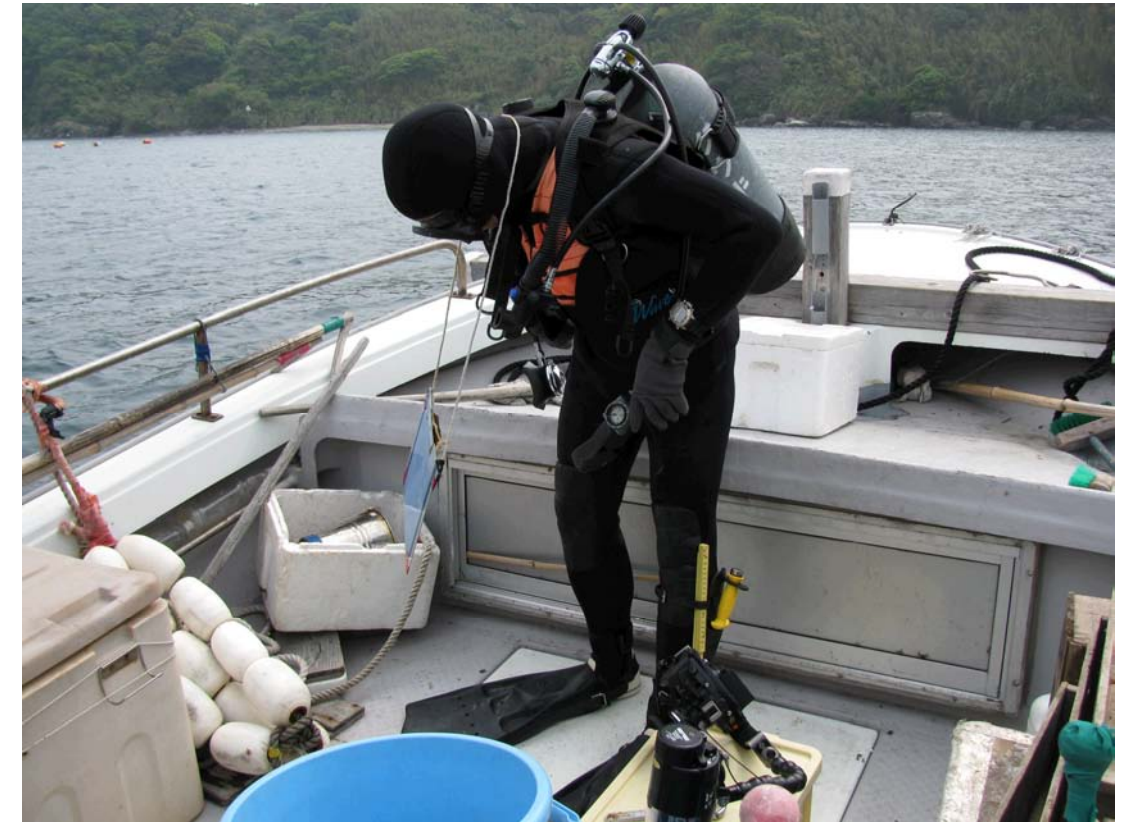
写真2 潜水準備中のダイバーの状況

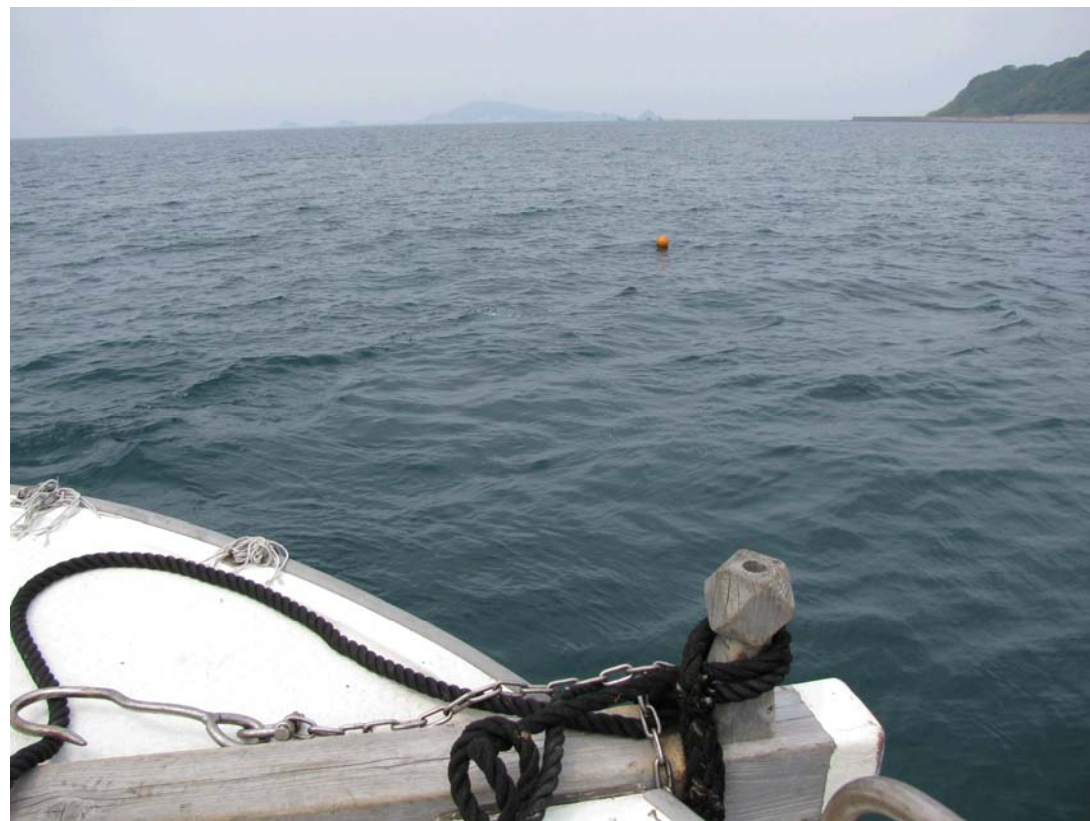
写真1 調査船より撮影した全景

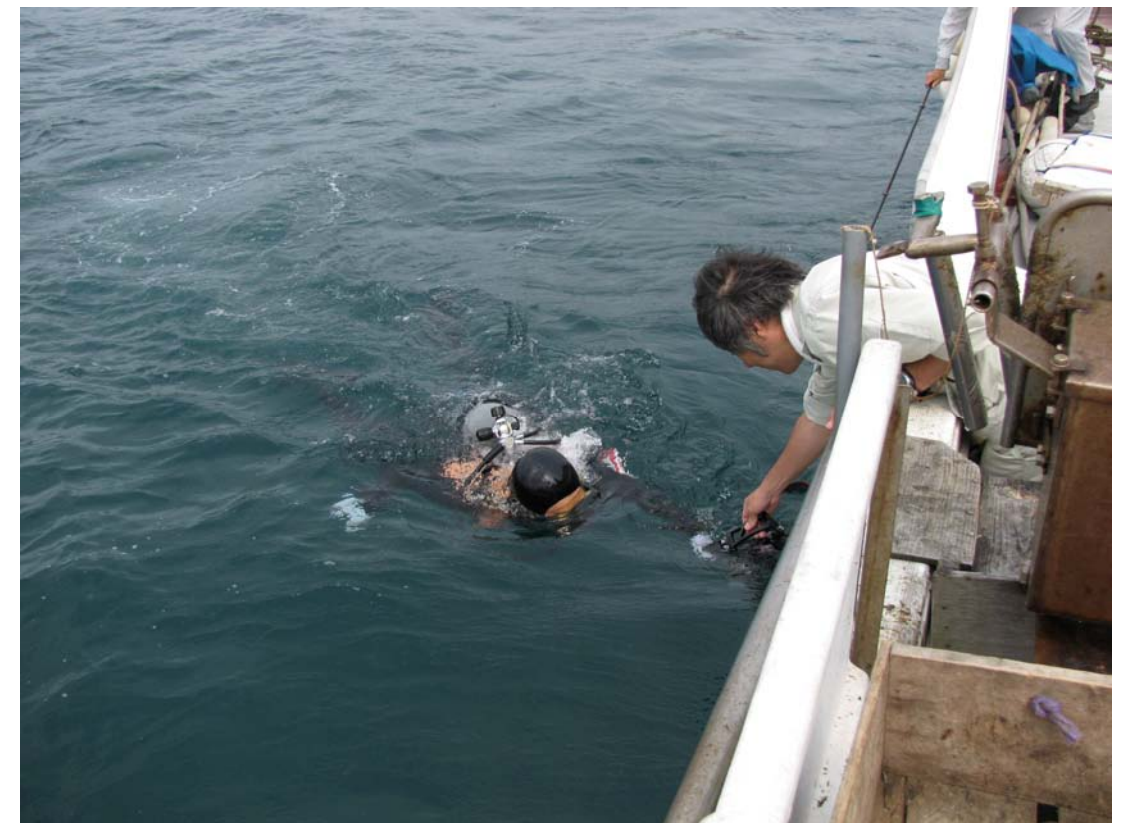
写真3 水中撮影機材の受け渡し状況

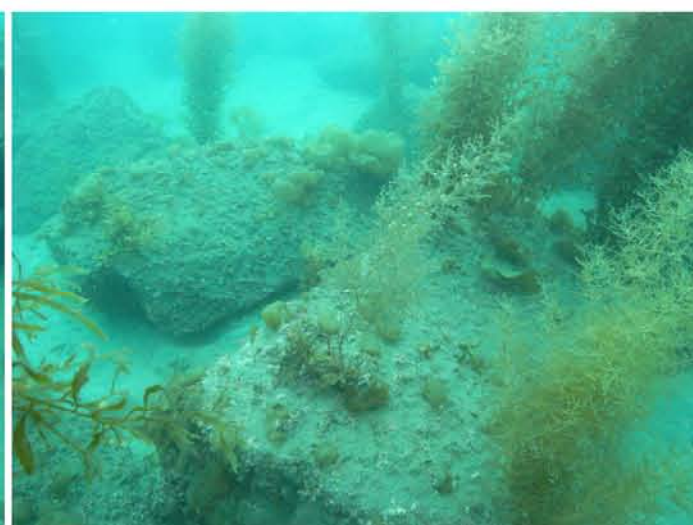
A\_08.JPG

- 藻場増殖礁では計19種類の海藻が確認された。これは前年度の12種類を大きく上回っていた。
- 藻場増殖礁上面には、フクロノリ、カギケノリが繁茂し、大型海藻ではヨレモクの他にアカモク、ヤツマタモク、マメタワラ、イソモク、キレバモク、マジリモク類などが観察された。また、前回同様、深所の増殖礁では浅所に比べ海藻類の着生量が少なかった。
- 種糸由来クロメの保護ネット内での生育は、観察した増殖礁12基のうち、増殖礁No. A-7の1基で確認されたにとどまった。増殖礁No. A-7の内部には一昨年度に取り付けられた種糸由来のクロメ成体数本（藻長30-40cm程度）の残存・生育が認められた（記録写真A-50～A-54参照）。同増殖礁では保護ネットの縁辺部にクロメ幼体の生育が観察された。また、同増殖礁よりさらに岸側のNo. A-8でも保護ネットの縁辺部に藻長10～20cm程度のクロメ幼体の生育が確認された（記録写真Photo\_A\_8参照）。
