長崎西部地区藻場設置工事第5回追跡調査

報告書

平成27年7月

実施機関 株式会社真興産業
調査機関 一般社団法人水産土木建設技術センター長崎支所

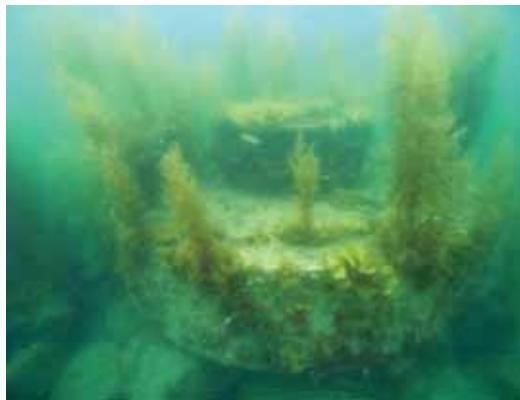
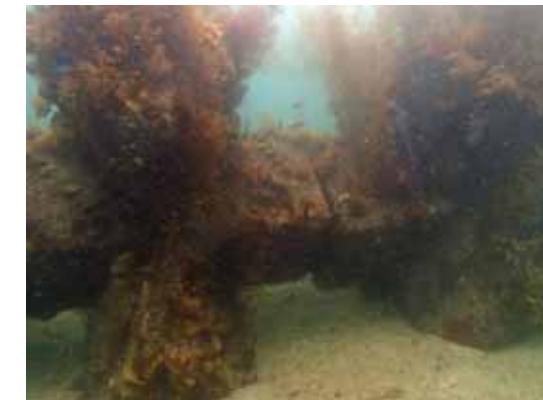
写真2 設置状況

- ・石材は機能低下につながるような埋没や洗掘はみられず、設置時の状態を維持していた。
- ・異型ブロック（石止めブロック）は設置時の状態を維持し、波浪等による移動は認められなかった。
- ・藻場増殖礁は石材上に設置されており、転倒や移動はなかった。
- ・過去の調査と比較しても、大きな変化は認められなかった。
- ・食害防止ネット（金属製ネット）は付着物による網目の目詰まりが進み、網内の状態が十分に観察できない礁がほとんどであった。

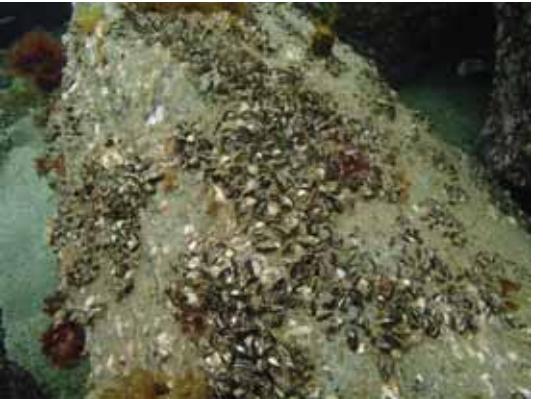
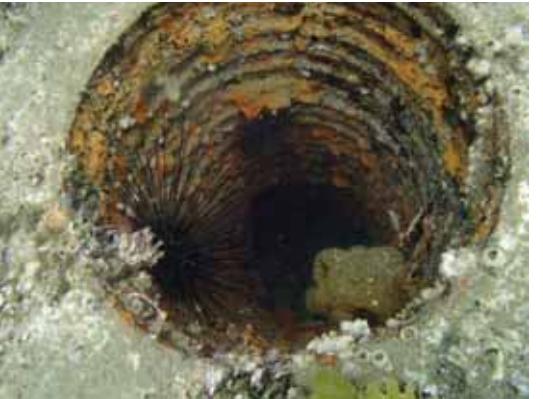
写真 5 底生動物

- ・巻貝類 3 種、ウニ類 3 種、ナマコ類 1 種、ヒトデ類 1 種などの計 11 種が出現した。
- ・施設全域でヒバリガイモドキの密集した箇所が多くみられたほか、植食性のガンガゼ類が藻場増殖礁内でやや目立った。
- ・過去の調査と比較して、全体的に生息量の顕著な増減はなく、種類数もほぼ同等であった。

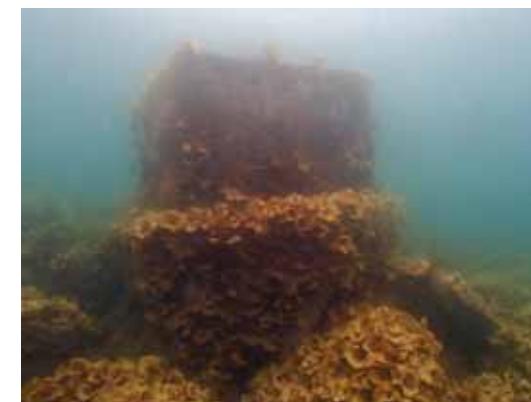
写真 7 設置状況

- ・石材は機能低下につながるような埋没や洗掘はみられなかった。
- ・藻場増殖礁は石材上に設置されており、転倒や移動はなかった。
- ・食害防止ネットの破損はなかった。

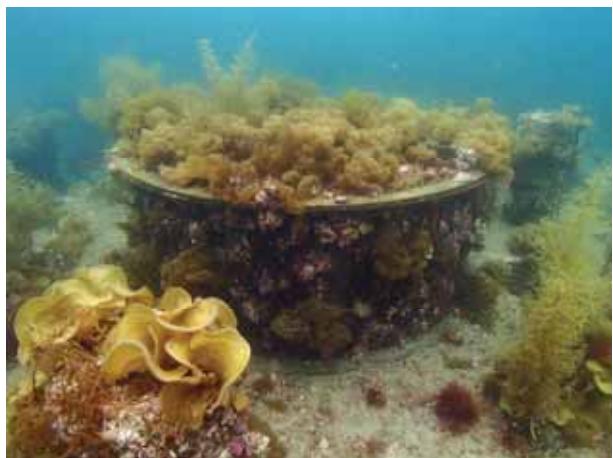
N_1_22 藻場礁 保護網

食害防止ネットの7割程度は付着物に覆われており、内部の様子が確認しづらかったが、観察した藻場増殖礁ではクロメは観察されず、消失したものと推察された。クロメが消失した原因としては、ネットの目詰まりによる光不足、水交換の悪化等が影響しているものと考えられた。

食害防止ネット内部の海藻を維持するには設置後3～4年毎に網のメンテナンス(取り換え、付着物の剥ぎ取りなど)が必要と考えられ、食害防止ネットのタイプは異なるが、昨年造成された長崎県増殖場においても同様の対策が望まれる。また、藻場の拡大を図るには、食圧が高い植食性魚類の食害防止対策を並行して行う必要があり、そのためには植食性魚類の生態の把握が課題として挙げられる。

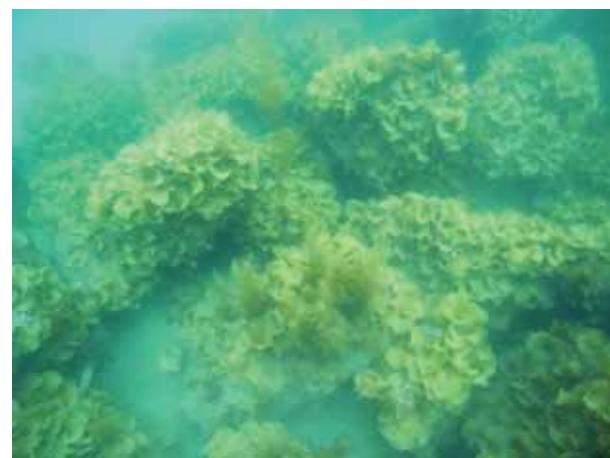
S_5_10 石材-中心部 マジリモク等

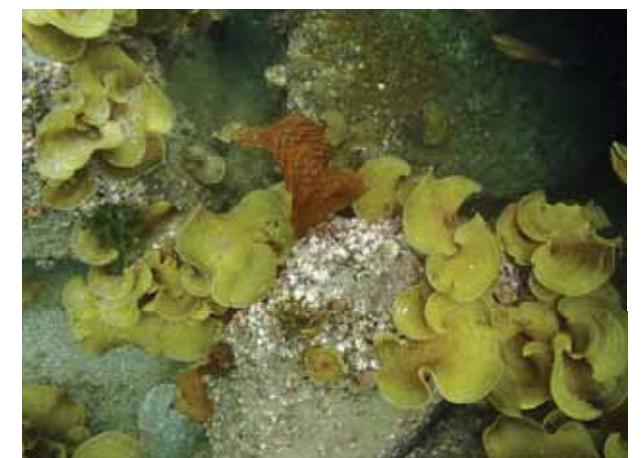
S_5_14 石材 クロメ幼体

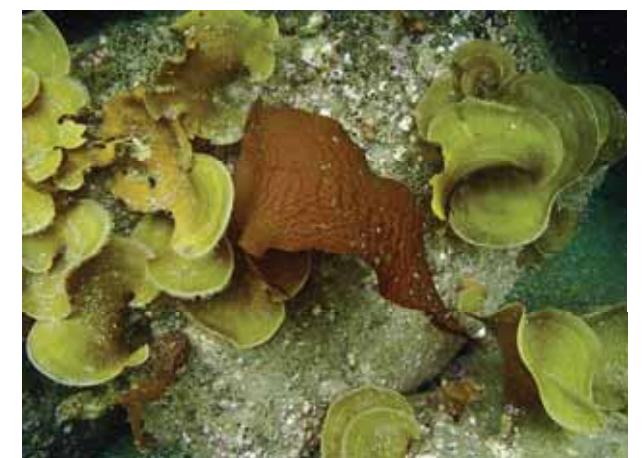
S_5_15 石材 クロメ幼体

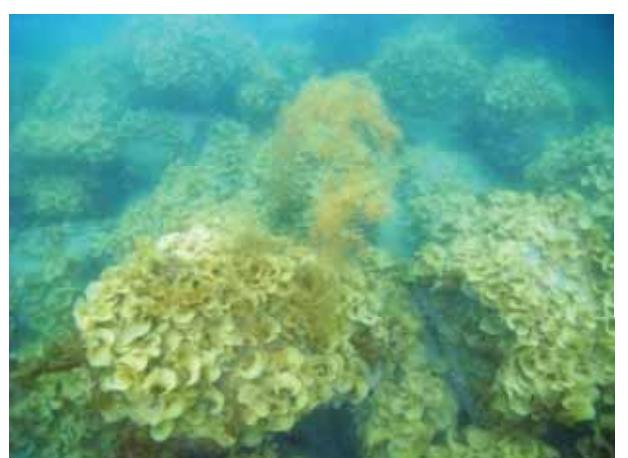
S_5_04 石材-中心部 アカモク

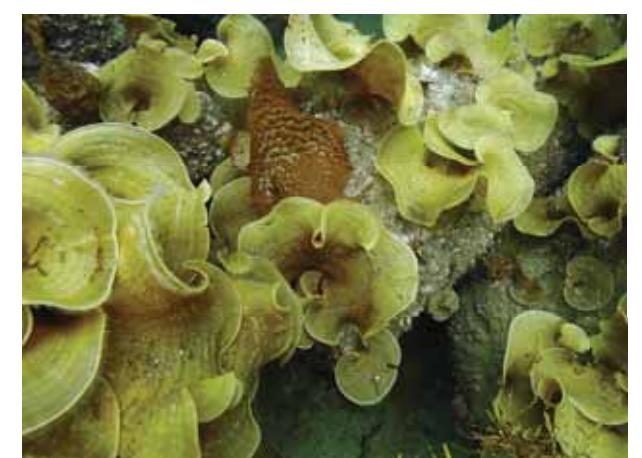
S_5_16 石材 クロメ幼体

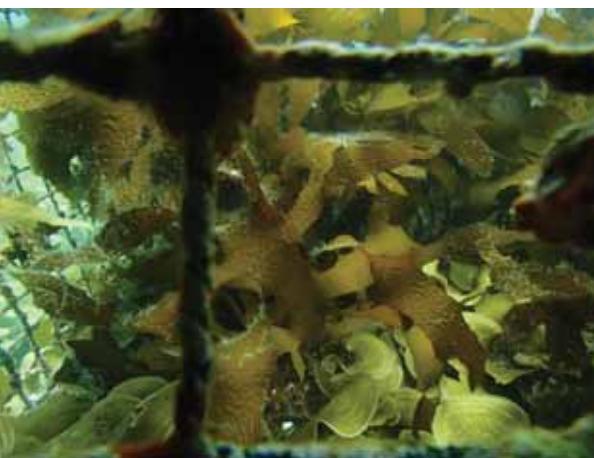
S_5_27 藻場礁 保護網内のクロメ

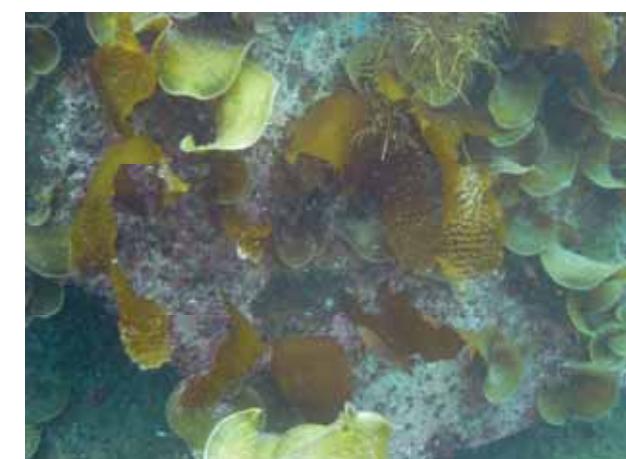
S_5_32 礁体に着生したクロメ幼体

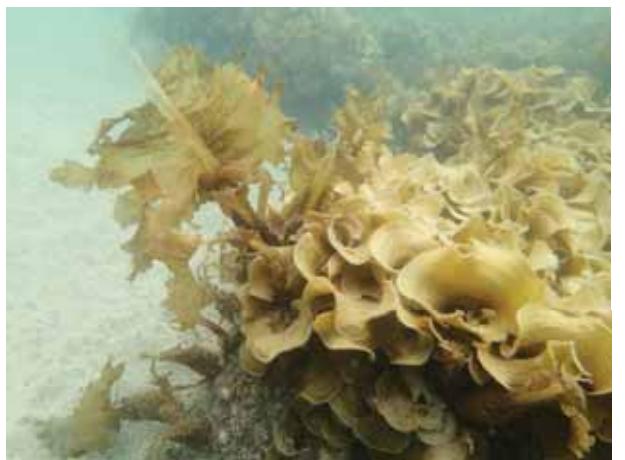
S_5_33 ワカメ

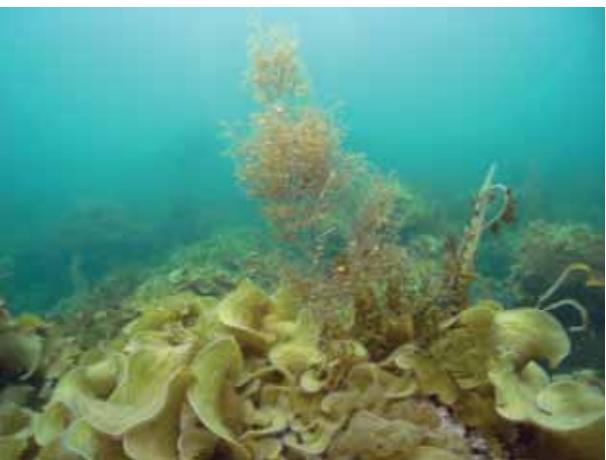
S_5_37 ヤツマタモク

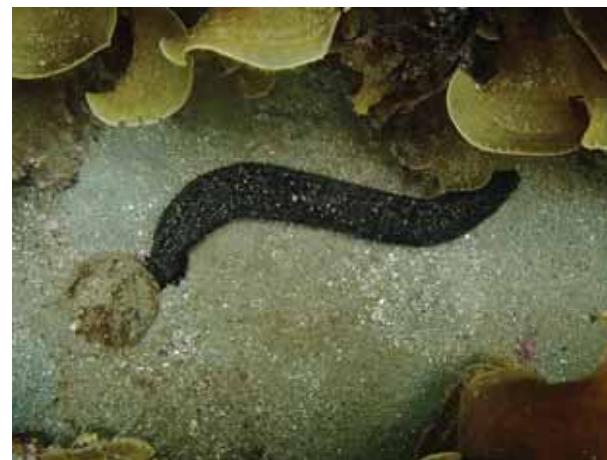
S_5_41 ニセクロナマコ

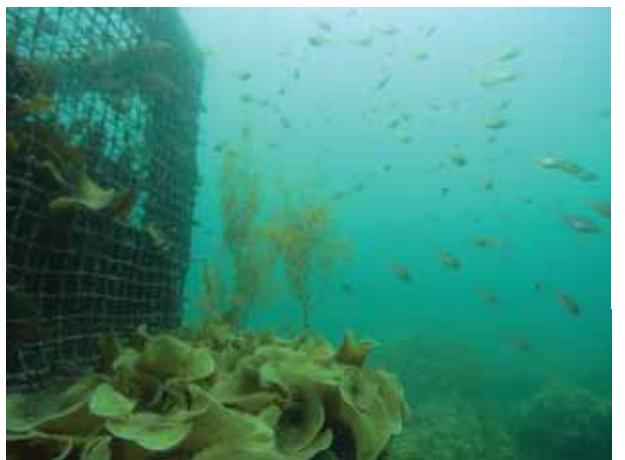
S_5_34 アカモク

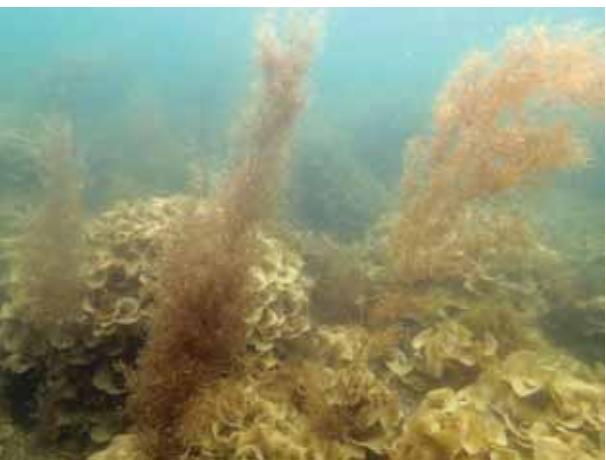
S_5_38 ホンダワラ類混生

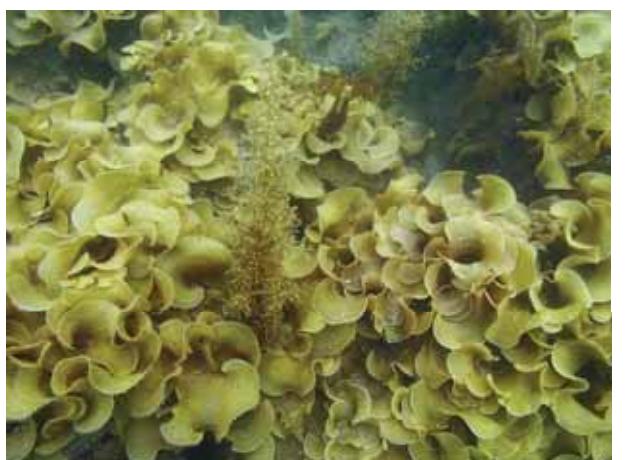
S_5_35 マジリモク

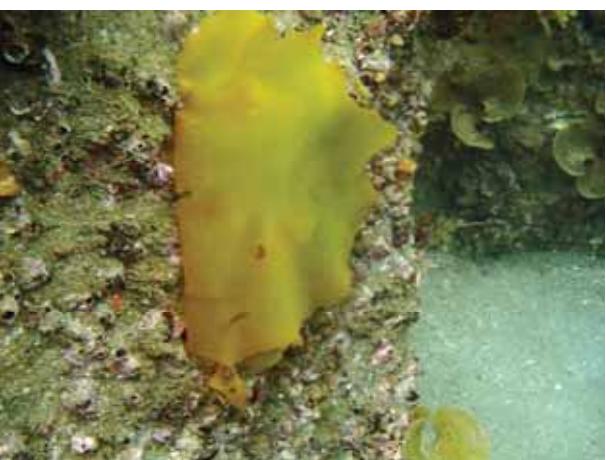
S_5_39 フダラク

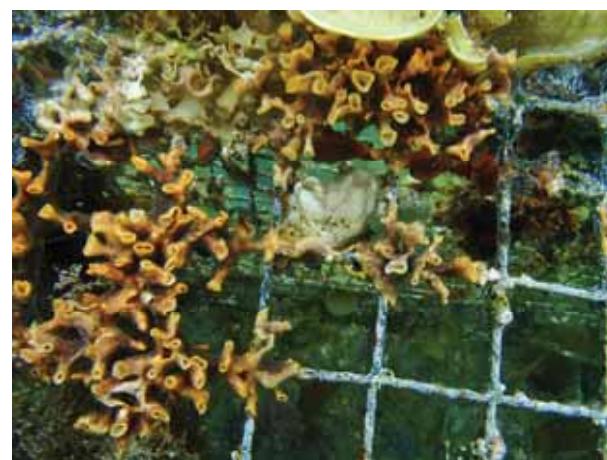
S_5_43 ホヤ類

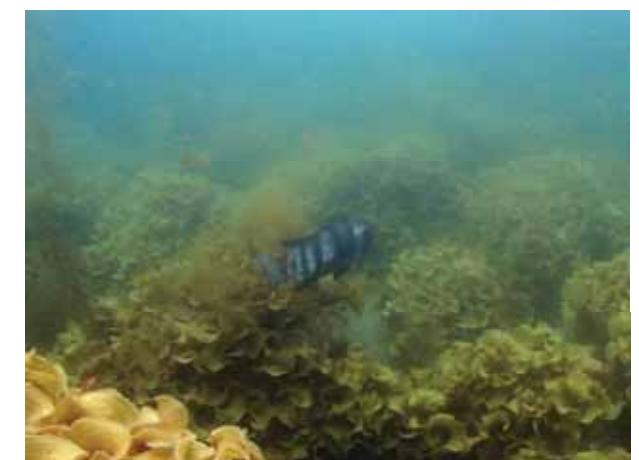
S_5_47 イシダイ

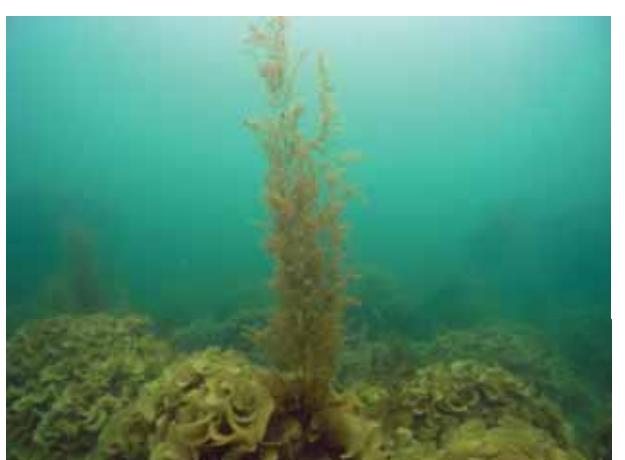
S_5_36 イソモク
